Vistoria técnica 06/09/2024

Documento: SB.040615/2024-07

Local do evento: Rua João Batista Capitão, 213 - **Bairro Alves Dias**

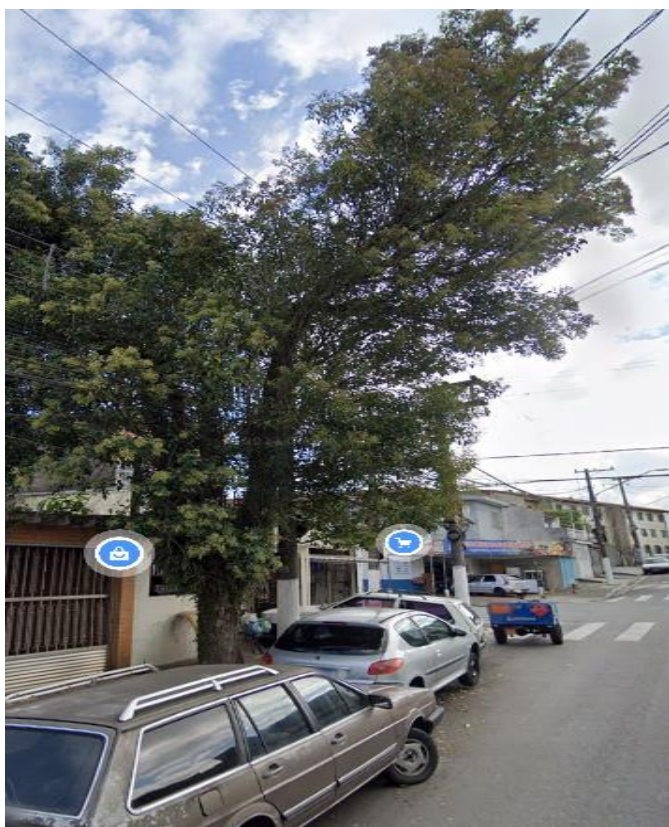
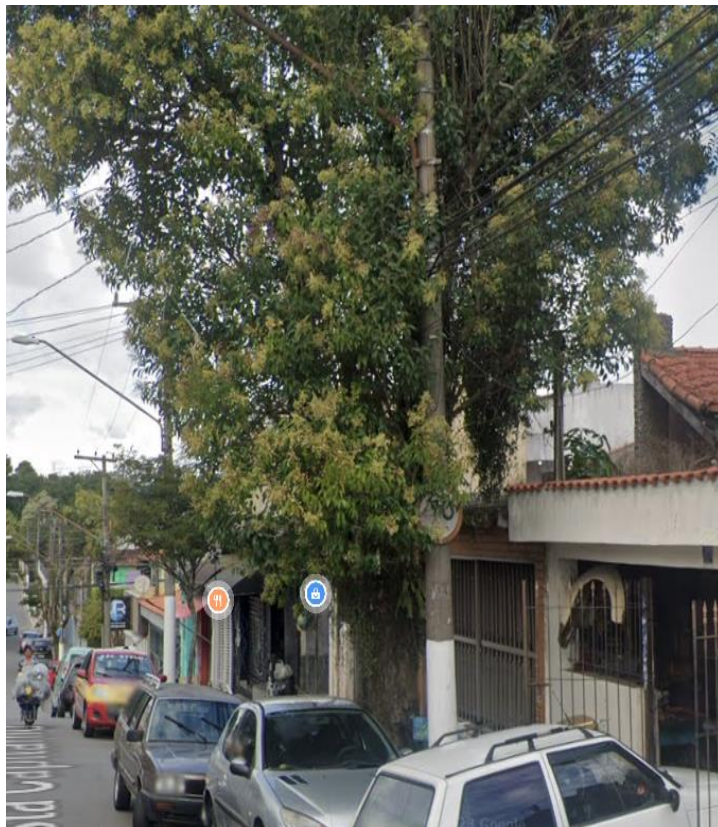
**RELATÓRIO FOTOGRÁFICO**

Em vistoria ao local informamos tratar-se de 01 árvore da espécie *alfeneiro do Japão* (*Ligustrum Japonicum*) medindo 10,0m X DAP 0,40m, estado fitossanitário comprometido por agentes entomológicos, com as raízes expostas danificando passeio público em grandes proporções, apresentando alto grau de inclinação e afetando a fiação elétrica. Portanto somos favoráveis à substituição dos espécimes.

( X ) Grau Grave EM      ( X ) Danificando passeio

Rede elétrica : ( X ) Sim   ( ) Não -    Passeio ► ( ) < que 1,60 m   ( X ) > que 1,60 m

Autorizado: Substituição
