PREFEITURA DO MUNICÍPIO DE SÃO BERNARDO DO CAMPO
SECRETARIA DE SERVIÇO URBANOS
DEPARTAMENTO DE PARQUES E JARDINS – SU.302

Nº. Documento: VCSBC 86214

Local do evento: Rua Luiz Gonzaga, 39 B. Montanhão

Laudo Técnico:

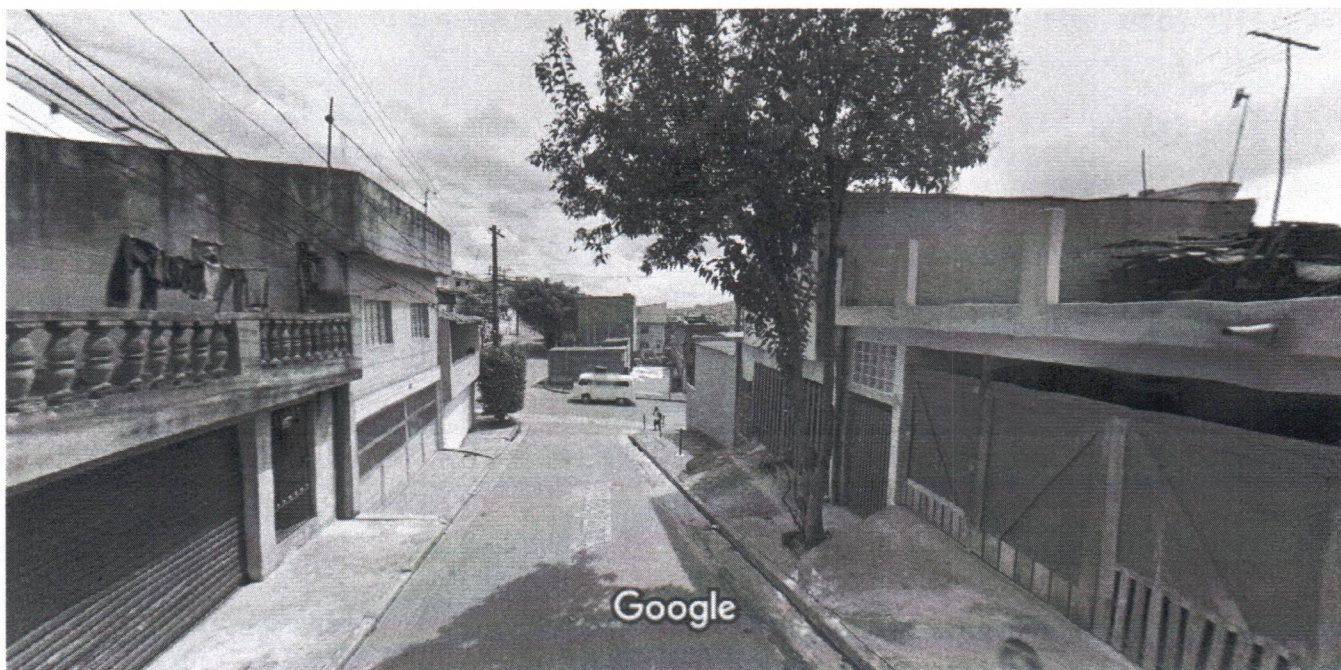
Google Maps 35 R. Luiz Gonzaga

Em vistoria ao local informamos tratar-se de 01 árvore da espécie alfeneiro do japão (ligustrum lucidum), medindo 7,00m de alt. X DAP 0,40m, estado fitossanitário regular, com raízes danificando o passeio público em grandes proporções, prejudicando acesso e circulação de pedestres.

Autorizamos a substituição
