PREFEITURA DO MUNICÍPIO DE SÃO BERNARDO DO CAMPO  
SECRETARIA DE SERVIÇO URBANOS  
DEPARTAMENTO DE PARQUES E JARDINS – SU.302

Nº. Documento: SB.047884/2024-64

Local do evento: Rua Júlia Ivak, 105 – Centro

**Laudo Técnico:**

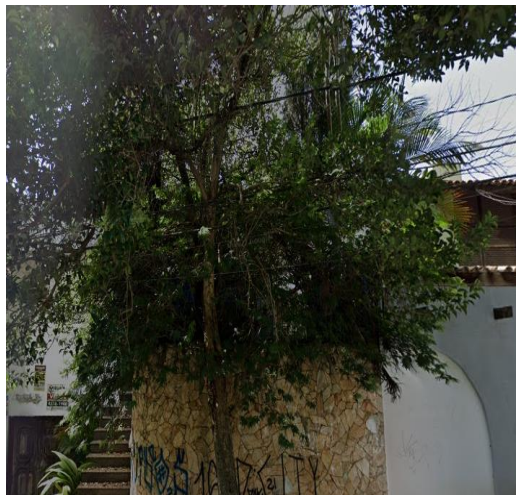
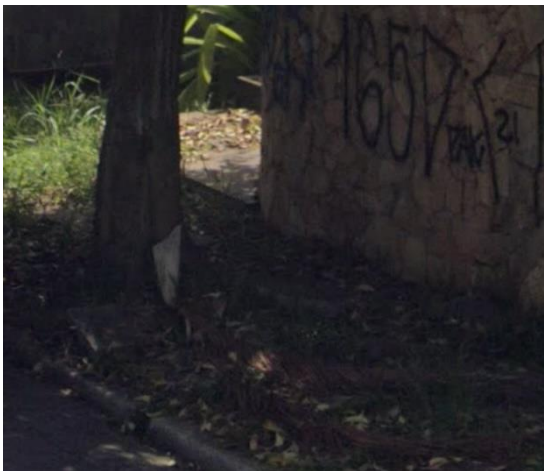
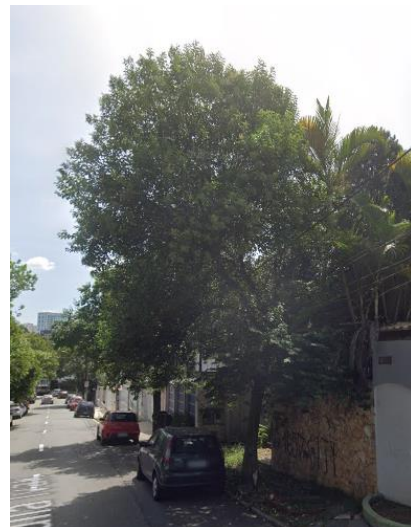
Em vistoria ao local informamos tratar-se de 01 árvore da espécie Alfeneiro do Japão (*Ligustrum Lucidum*), medindo 7,00m de alt. X DAP 0,50m, estado fitossanitário comprometido por agentes entomológicos, com raízes danificando o passeio em grandes proporções. Portanto somos favoráveis a substituição do espécime.

Grau Grave:     Com grandes lesões     Raízes danificando passeio em G.P.

Autorizamos a substituição
