Vistoria técnica 15/10/2024

Documento: SB.050587/2024-95

Local do evento: Rua Baurú, 251 - **Bairro Baeta Neves**

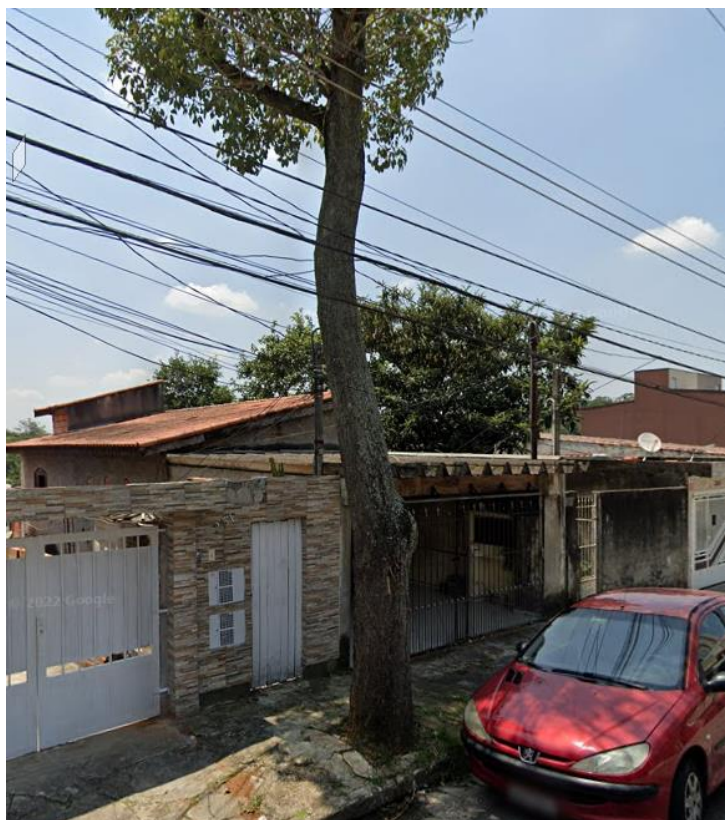
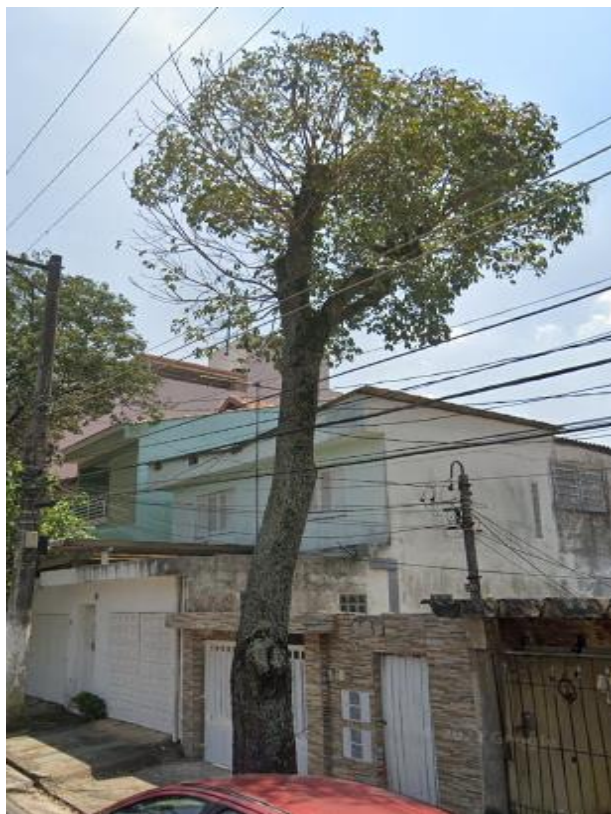
RELATÓRIO FOTOGRÁFICO

Em vistoria ao local informamos tratar-se de 01 árvore da espécie Ipê-Rosa (*Handroanthus heptaphyllus*) medindo 10,0m X DAP 0,5m, estado fitossanitário comprometido por agentes entomológicos, com raízes expostas e danificando passeio público gravemente. Portanto somos favoráveis à substituição do espécime.

(X) Grau Grave EM (X) Danificando passeio

Rede elétrica : (X) Sim () Não - Passeio ► () < que 1,60 m (X) > que 1,60 m

Autorizado: Substituição
