Vistoria técnica- 04/05/2023

Documento:- SB. 052790/2023-89- **Interessado:** “ Dirce Setsuko Fukuti”

Local do evento:- Rua San Martin, 81 - Bairro Rudge Ramos

Lauda Técnico:

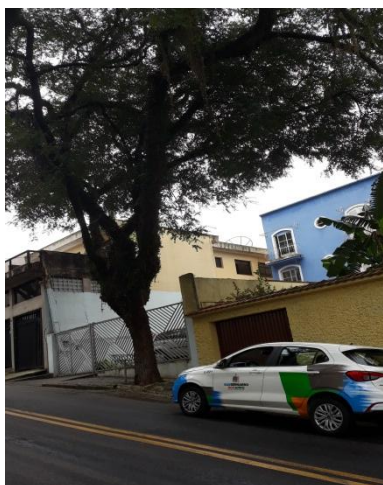
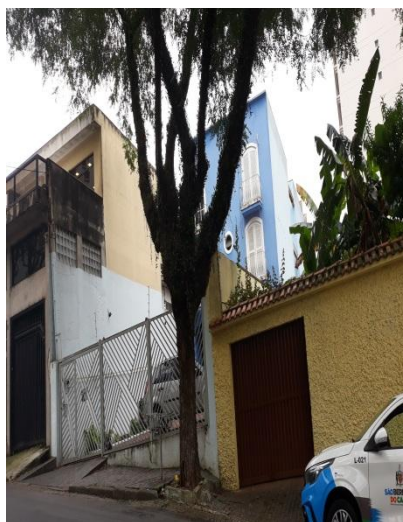
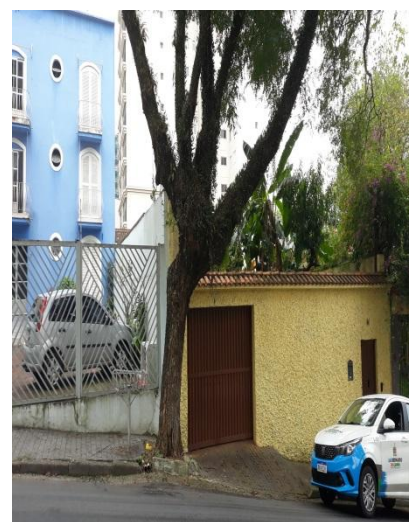
RELATÓRIO FOTOGRÁFICO

Em vistoria ao local informamos tratar-se de 01 árvore da espécie tipuana, (**tipuana Tipu**), medindo 7,50 m, X CAP 0,90 m, estado fitossanitário comprometido, porém com parte superior do caule apodrecido, alto grau de inclinação e oferecendo risco de queda de galhos sobre os usuários. Portanto somos favoráveis a substituição do espécime.

(x) Grau Grave EM (x) Risco de queda

Rede elétrica : (X) Sim () Não - Passeio ► () < que 1,60 m (X) > que 1,60 m

Autorizado: substituição
