PREFEITURA DO MUNICÍPIO DE SÃO BERNARDO DO CAMPO
SECRETARIA DE SERVIÇO URBANOS
DEPARTAMENTO DE PARQUES E JARDINS – SU.302

Nº. Documento: SB.053460/2022-65

Local do evento: Av. Anita Franchini, 560 – Bairro Santa Terezinha

Laudo Técnico:

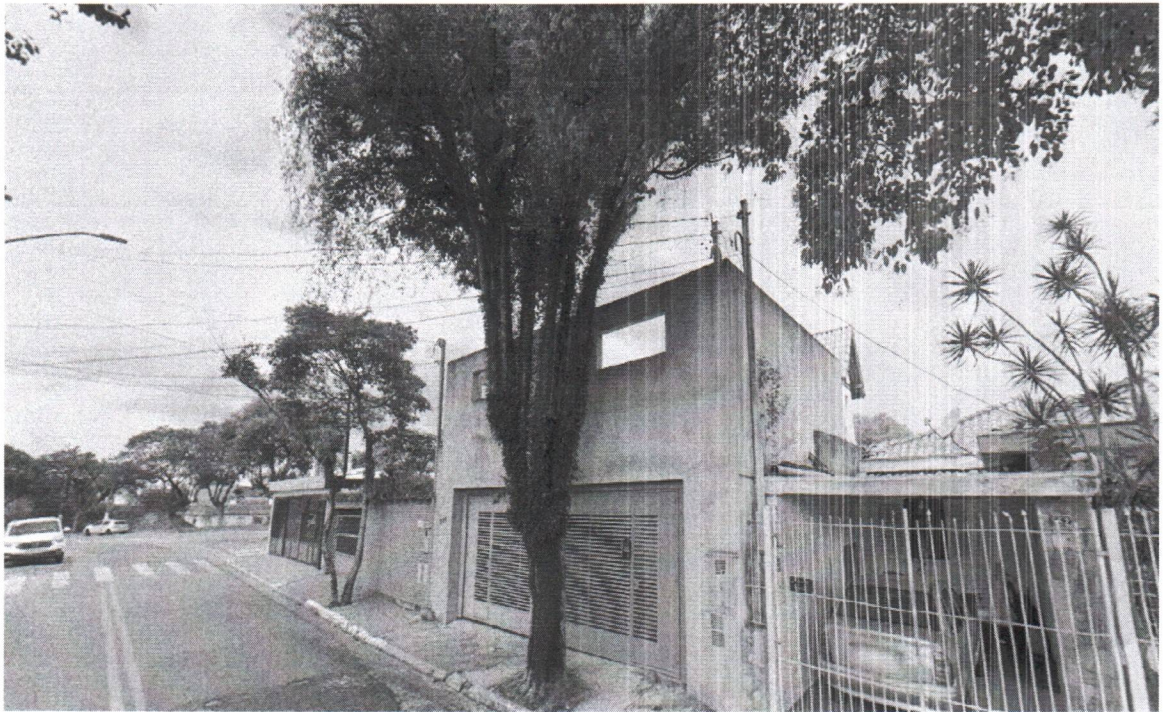
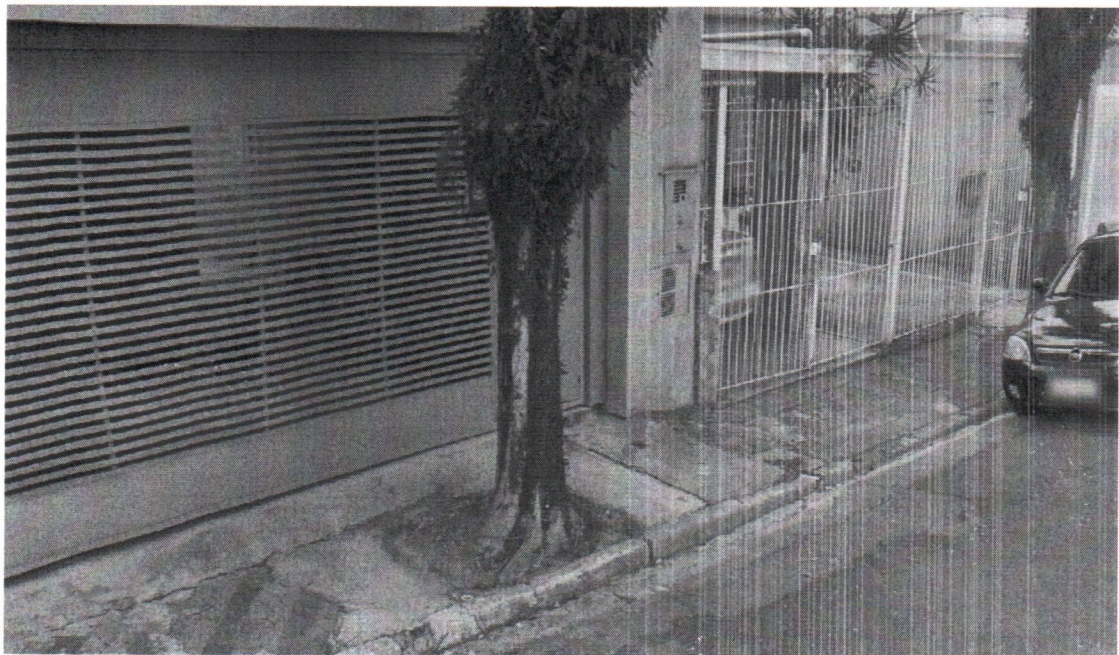
Av. Anita Franchini, 560 - Bairro Santa Terezinha

Em vistoria ao local informamos tratar-se de 01 árvore da espécie Alfeneiro do Japão (*Ligustrum lucidum*), medindo 8,00 metros de altura DAP 0,35 metros, estado fitossanitário comprometido devido ação de agentes entomológicos, informamos ainda que suas raízes estão danificando passeio público e encanamentos.

Estado Fitossanitário:- (comprometido)

Autorizamos a remoção
