PREFEITURA DO MUNICÍPIO DE SÃO BERNARDO DO CAMPO
SECRETARIA DE SERVIÇO URBANOS
DEPARTAMENTO DE PARQUES E JARDINS – SU.302

Nº. Documento: SB.055537/2023-14

Local do evento: Rua Jacob Valentino Bassoli, 105 - Bairro Santa Terezinha

Laudo Técnico:

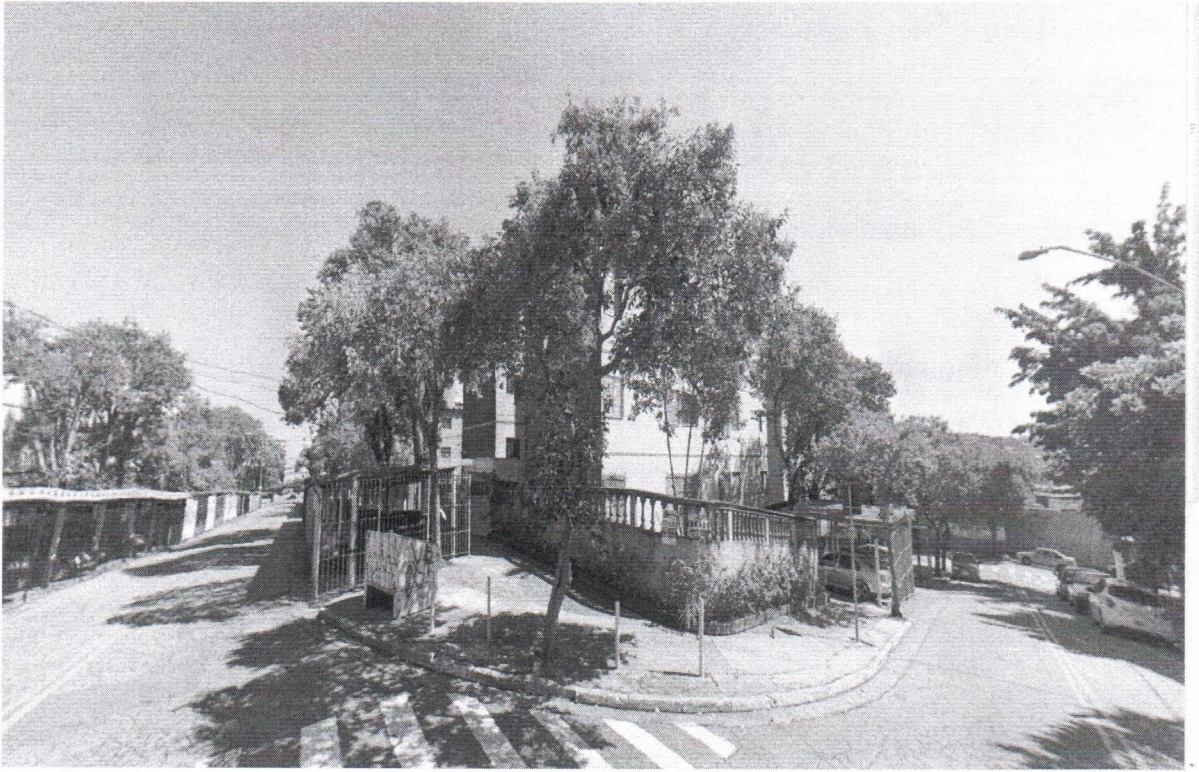
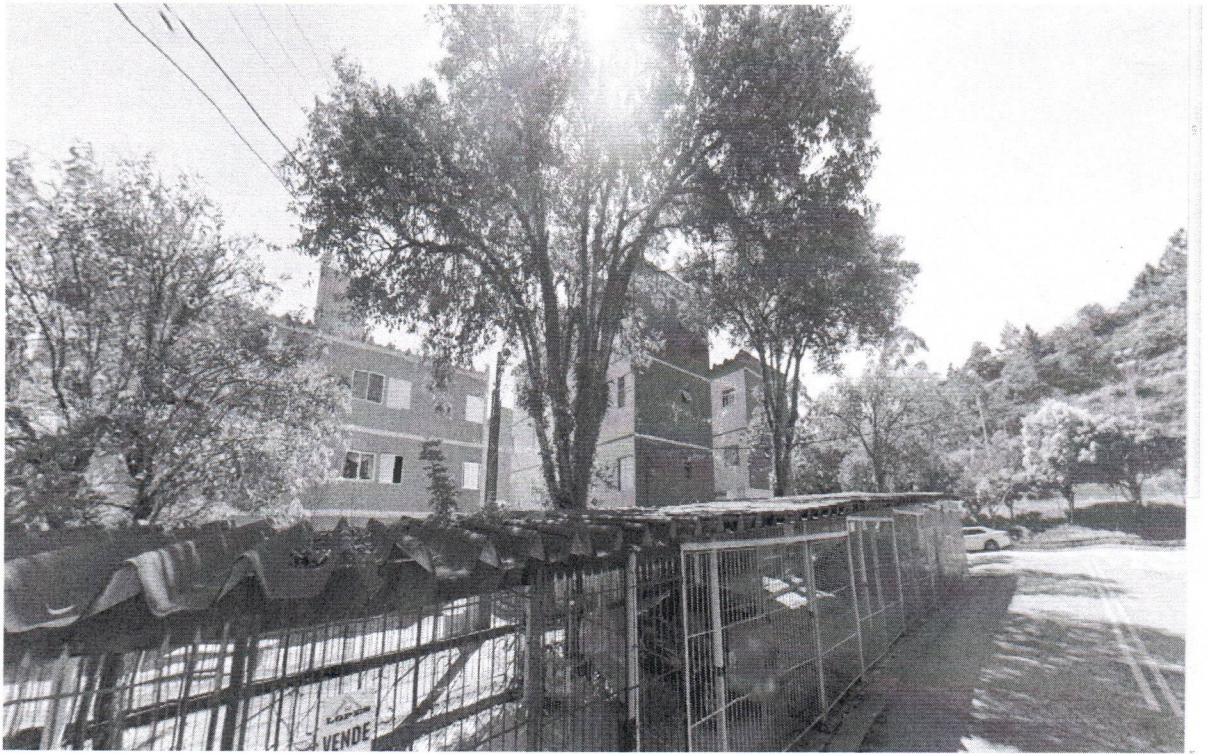
Em vistoria ao local informamos tratar-se de 07 árvores da espécie Alfeneiro do Japão (*Ligustrum lucidum*) medindo 8,00 metros de altura DAP 0,35 metros cada, estado fitossanitário regular porém suas raízes estão expostas danificando passeio público em grandes proporções prejudicando acesso e circulação de pedestres. Portanto somos favoráveis a remoção passeio público não tem espaço técnico para replantio.

Estado Fitossanitário:- (Regular)

- () Grau Grave EM () Perecidas () Risco de queda () Entrada de garagem
() Outros:
(x) Grau Grave: () Com grandes lesões (x) Raízes danificando passeio em G.P.
(x) Outros.Conforme lei 6370/2014.
() Grau Médio: () Mediana lesões aparentes () Raízes danificando passeio M.P Conforme Lei 6370/14
() Outros:
() Grau leve: () Pequenas Lesões aparentes () Raízes danificando passeio P.P. Conforme Lei 6370/14
() Outros:

Autorizamos a remoção
