MUNICÍPIO DE SÃO BERNARDO DO CAMPO

Departamento de Parques e Jardins – SU-3

Vistoria técnica 10/06/2025

Local do evento: Rua: Dr. Gabriel Nicolau, 526-512 Bairro: Rudge Ramos

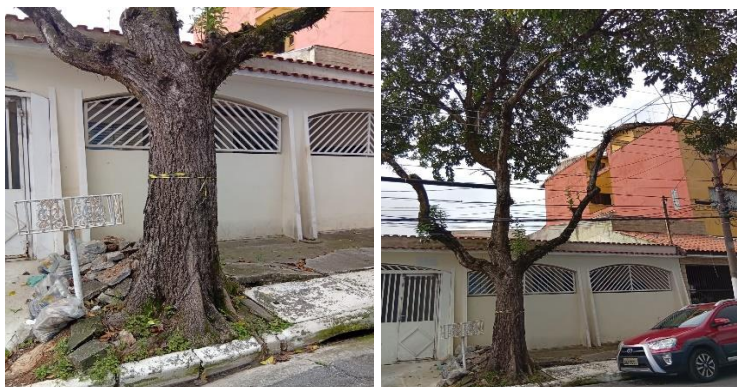
RELATÓRIO FOTOGRÁFICO

Em vistoria ao local informamos tratar-se de 01 árvore espécie Alfeneiro-Do-Japão (*Ligustrum Lucidum*) medindo 08,0m X DAP 0,60m estado fitossanitário comprometido, com raízes danificando o passeio. Portanto somos favoráveis a Substituição dos espécimes.

() Grau Grave (x) Danificando passeio () Risco de queda (x) podre

Rede elétrica: (x) Sim () Não - Passeio ► () < que 1,60 m (X) > que 1,60 m

Autorizado: Substituição
