## MUNICÍPIO DE SÃO BERNARDO DO CAMPO

Departamento de Parques e Jardins – SU-3

Vistoria técnica 13/06/2025

**Documento: SB.056088/2025-98**

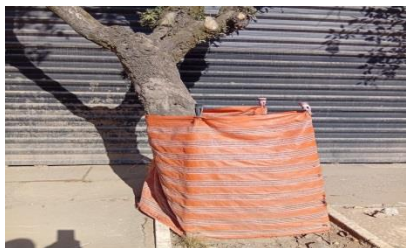
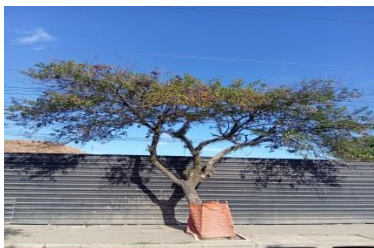
### **RELATÓRIO FOTOGRÁFICO**

Em vistoria ao local informamos tratar-se de 01 árvore espécie Alfeneiro-Do- Japão (*Ligustrum Lucidum*) medindo 08,0m X DAP 0,40m estado fitossanitário comprometido, localizada no alinhamento onde haverá entrada e saída de veículos. Portanto somos favoráveis a Remoção dos espécimes.

( ) Grau Grave ( x ) Danificando passeio ( ) Risco de queda ( ) podre

(x) LM 4661 –art. 60 -1998. ( x) Boca de Bueiro ( ) Poste de energia

Rede elétrica: ( x ) Sim ( ) Não - Passeio ► ( ) < que 1,60 m (X) > que 1,60 m

### **Autorizado: Remoção**
