Vistoria técnica 14/10/2024

Documento: SB.059385/2024-23

Local do evento: Rua Limeira, 140 - **Bairro Baeta Neves**

Laudo Técnico:

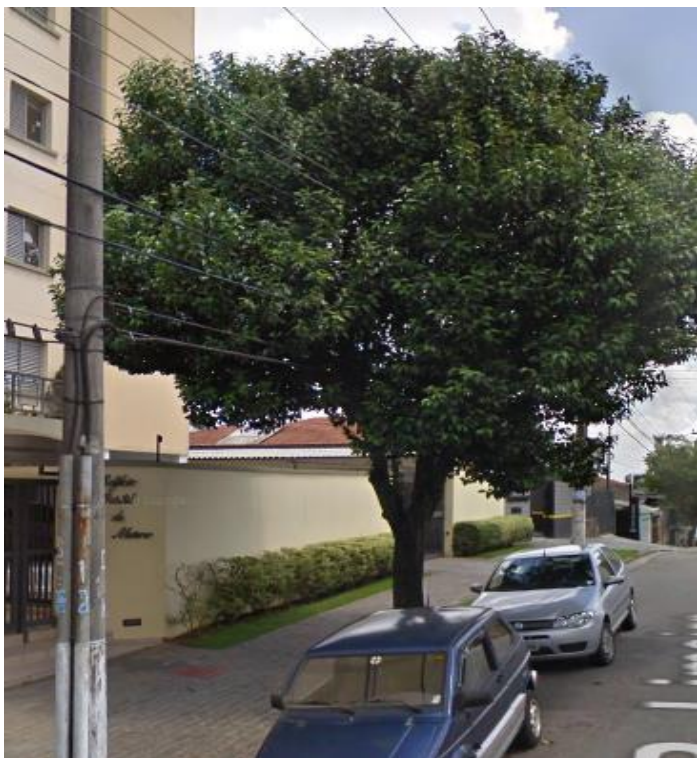
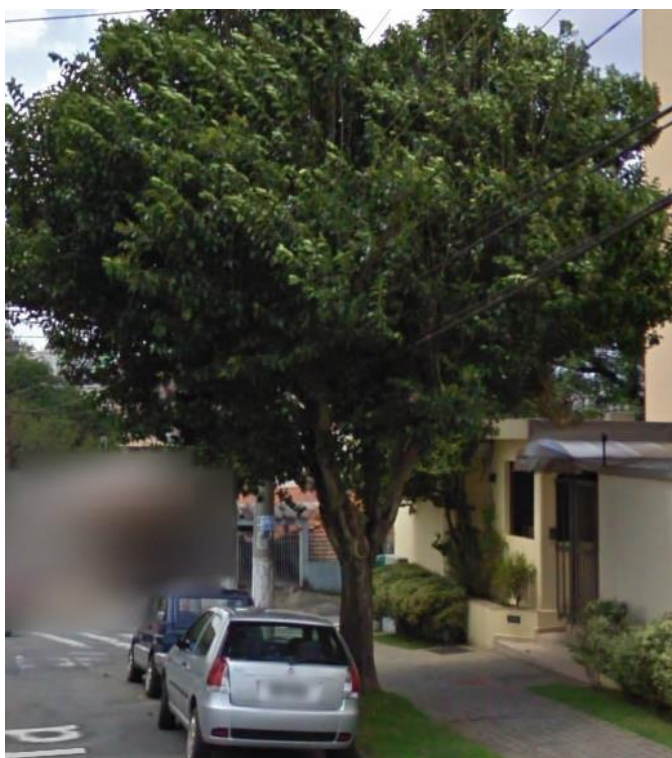
RELATÓRIO FOTOGRÁFICO

Em vistoria ao local informamos tratar-se de 01 árvore da espécie Alfeneiro-do-Japão (*Ligustrum Japonicum*) medindo 9,0m X DAP 0,4m, estado fitossanitário regular, porém com raízes danificando passeio público gravemente e galhos altos interferindo na fiação elétrica. Portanto somos favoráveis á remoção do espécime.

(X) Grau Grave EM (X) Danificando passeio

Rede elétrica : (X) Sim () Não - Passeio ► (X) < que 1,60 m () > que 1,60 m

Autorizado: Remoção
