## MUNICÍPIO DE SÃO BERNARDO DO CAMPO

Departamento de Parques e Jardins – SU-3

Vistoria técnica 01/07/2025

**Local do evento:** Rua Sofia, 39 - **Bairro:** Vila Tupi

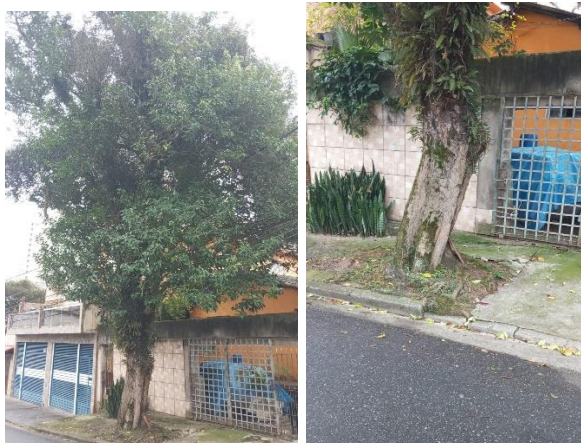
### **RELATÓRIO FOTOGRÁFICO**

Em vistoria ao local informamos tratar-se de 01 espécie Alfeneiro do Japão (*Ligustrum vulgare*) medindo 07,0m X DAP 0,70cm estado fitossanitário comprometido, com raízes danificando o passeio, pois estar inclinando para rua. Portanto somos favoráveis a substituição dos espécimes.

(x) Grau Grave (x) Danificando passeio (x) Risco de queda (x) podre

**Autorizado: Substituição**
