MUNICÍPIO DE SÃO BERNARDO DO CAMPO

Departamento de Parques e Jardins – SU-3

Vistoria técnica 07/07/2025

Local do evento: Rua Venezuela, 431-em frente ao prédio 452 lado oposto -Bairro Taboão

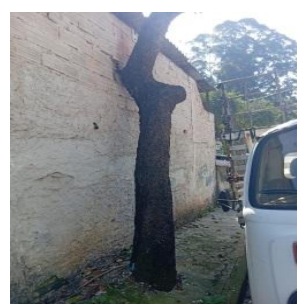
RELATÓRIO FOTOGRÁFICO

Em vistoria ao local informamos tratar-se de 02 árvores de espécies diferentes , 01 Alfeneiro do japão (LegustrumLucidum)medindo 08 m x Dap 0,45m, 01 Pata de vaca (Bauhiniaforticata) medindo 09 m x Dap 0,50 m estado fitossanitário comprometido, com lesões no tronco, raízes expostas danificando o passeio público . Portanto somos favoráveis a substituição da espécie

() Grau Grave EM (x) Danificando passeio () Risco de queda

Autorizado: Substituição
