Vistoria técnica 30/08/2024

Documento: SB 064847/2024-57

Local do evento: Rua Etram, oposto ao nº 473 - **Bairro Planalto**

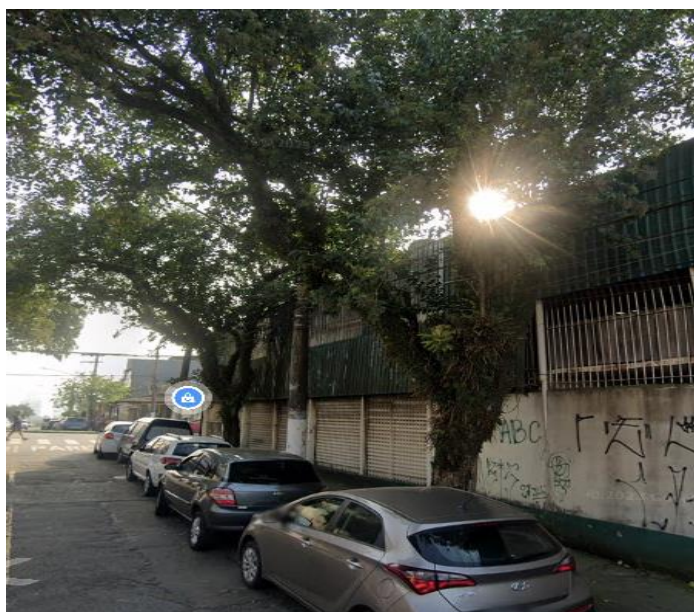
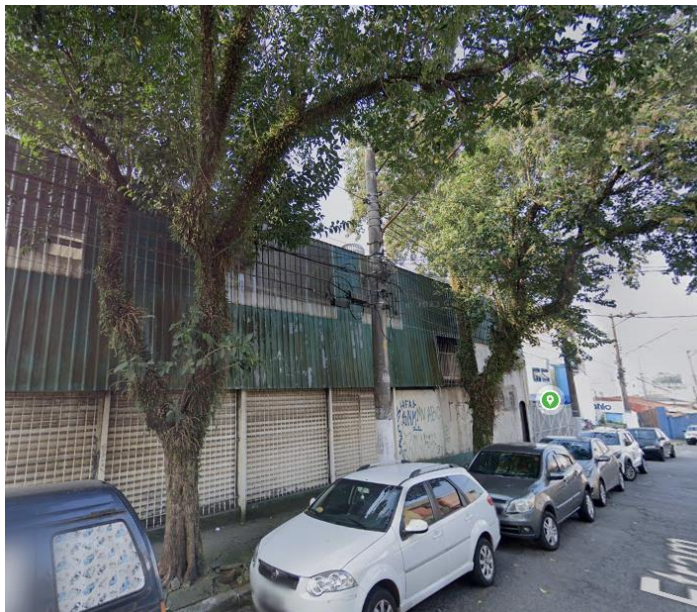
RELATÓRIO FOTOGRÁFICO

Em vistoria ao local informamos tratar-se de 02 árvores da espécie Alfeneiro do Japão (Ligustrum Japonicum) medindo 8,0m X DAP 0,50m, estado fitossanitário comprometido por agentes entomológicos, com as raízes expostas danificando o passeio e com galhos sobre a fiação elétrica. Portanto somos favoráveis á substituição dos espécimes.

(X) Grau Grave EM (X) Danificando passeio

Rede elétrica : (X) Sim () Não - Passeio ► () < que 1,60 m (X) > que 1,60 m

Autorizado: Substituição
