**PREFEITURA DO MUNICÍPIO DE SÃO BERNARDO DO CAMPO**  
**SECRETARIA DE SERVIÇO URBANOS**  
**SU.302-SEÇÃO DE MANUTENÇÃO DE PRAÇAS E JARDINS**  
**Email:su302@saobernardo.sp.gov.br**

Documento:- **SB. 068746/2023-32**

Local do evento:- **Rua Harmonia, 18 – Bairro – Rudge Ramos**

**Laudo Técnico:**

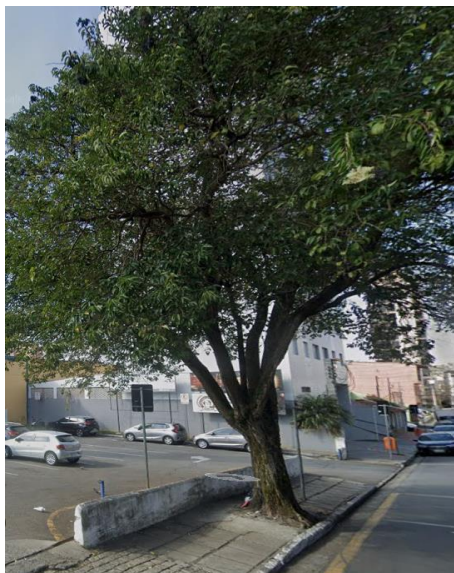
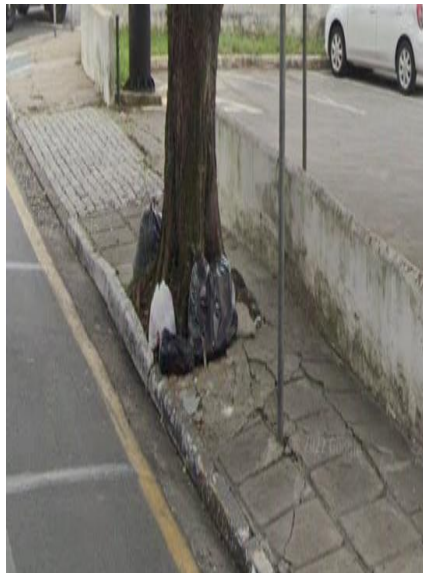
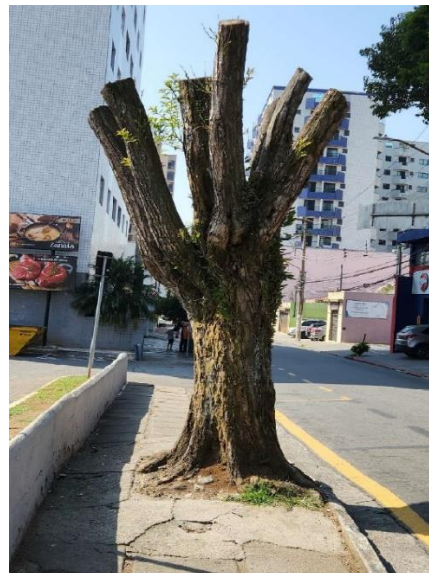
*Em vistoria ao local informamos tratar-se de 01 árvore da espécie Alfeneiro do japão (**Ligustrum japonicum**), medindo 7,00m de alt. X DAP 0,90m, estado fitossanitário comprometido, porém com a base do tronco apodrecido, raízes expostas danificando o passeio e impossibilitando a acessibilidade ao Mercado que será feita uma reforma para atender esse requisito. Portanto sugerimos a remoção do espécime.*

**Estado Fitossanitário:- (comprometido)**

**Grau Grave EM**     **Percidas**     **Risco de queda**

**Grau Grave:**     **Com grandes lesões**     **Raízes danificando passeio em G.P.**

**Autorizamos a remoção**
