## MUNICÍPIO DE SÃO BERNARDO DO CAMPO

Departamento de Parques e Jardins – SU-3

Vistoria técnica 21/07/2025

**Local do evento: Praça Portugal junção com a Rua Paulo de Favari, 430- Bairro-Rudge Ramos**  
**Laudo Técnico:**

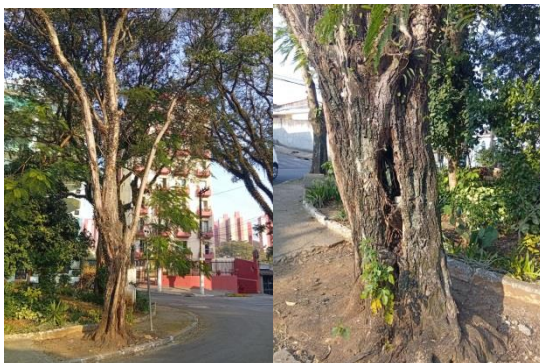
### RELATÓRIO FOTOGRÁFICO

Em vistoria ao local informamos tratar-se de 01 árvore da espécie, Alfeneiro- do- Japão (*Ligustrum lucidum*) medindo 9 m x Dap 0,70 m a árvore está em estado fitossanitário comprometido, com lesões no tronco, raízes expostas danificando o passeio público, além de está com sua base totalmente podre e com buracos causadas por agentes entomológicos . Portanto somos favoráveis a substituição da espécie

(X) Grau Grave EM ( x ) Danificando passeio ( ) Risco de queda

**Autorizado: Substituição**
