Vistoria técnica- 11/03/2024

Documento: MO.002649/2024-33 Interessado: "SU-01 Divisão de Defesa Civil"

Local do evento: Avenida Jardim, 114 Bairro: Vila Esperança

Laudo Técnico:

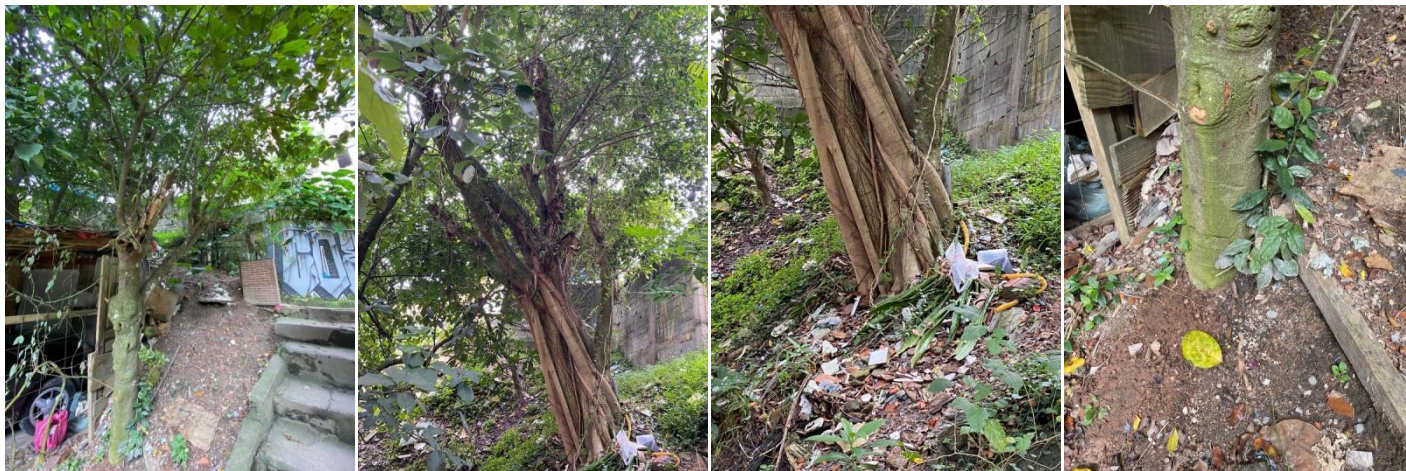
RELATÓRIO FOTOGRÁFICO

Em vistoria ao local informamos tratar-se de 02 árvores da espécie Ficus (**Ficus benjamina**), medindo 6,0 m, X CAP 0,50 m, estado fitossanitário comprometido, está localizada no talude e apresenta alto grau de inclinação. 01 (uma) árvore da espécie Urucu (**Bixa orellana**) medindo 5,0 m, X CAP 0,25 m, a mesma apresenta estado fitossanitário comprometido devido a ação de agentes biológicos e oferece risco de queda sobre a residência ou transeuntes. Portanto somos favoráveis à remoção dos espécimes.

Autorizado: remoção
