PREFEITURA DO MUNICÍPIO DE SÃO BERNARDO DO CAMPO
SECRETARIA DE SERVIÇO URBANOS
DEPARTAMENTO DE PARQUES E JARDINS – SU.302

Nº. Documento: SB. 071893/2022-54

Local do evento: Rua Olavo Gonçalves, 304 - Bairro Centro.

Laudo Técnico:

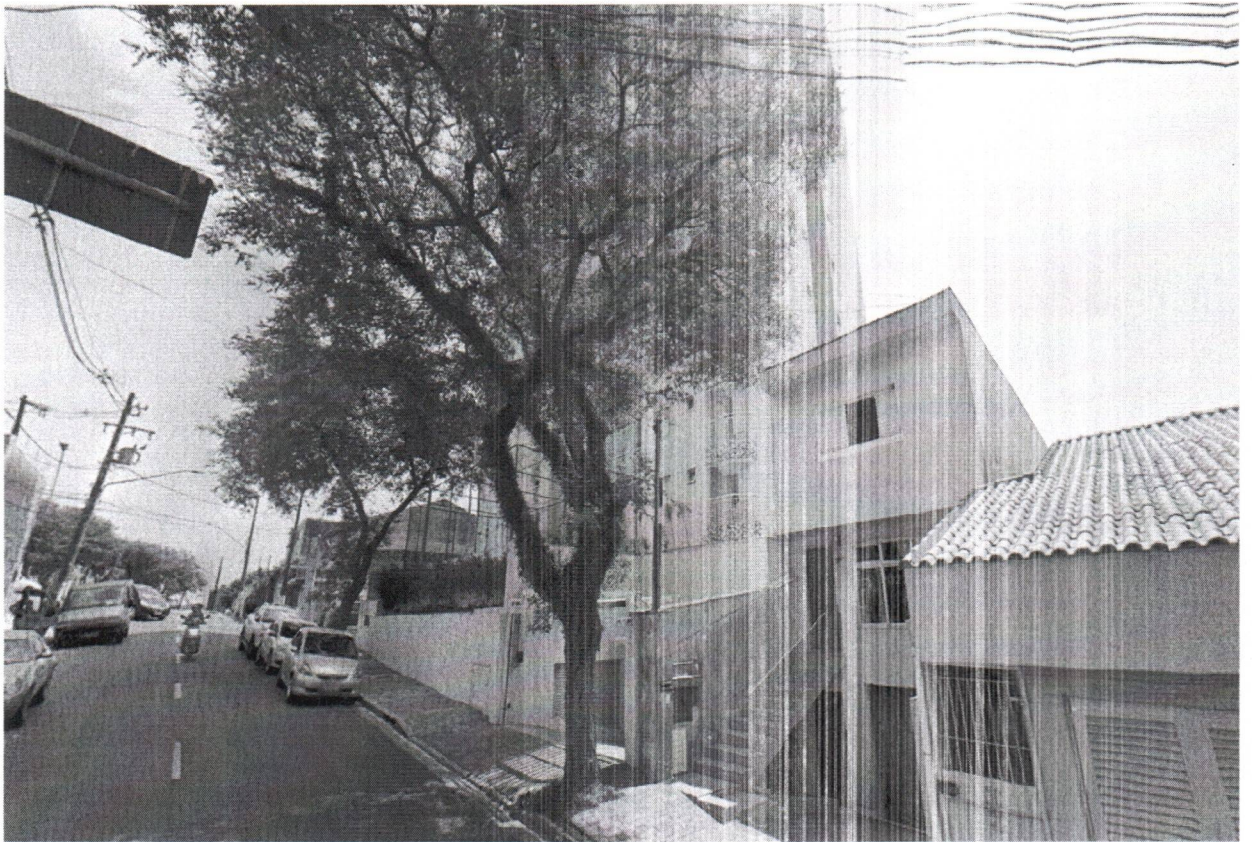
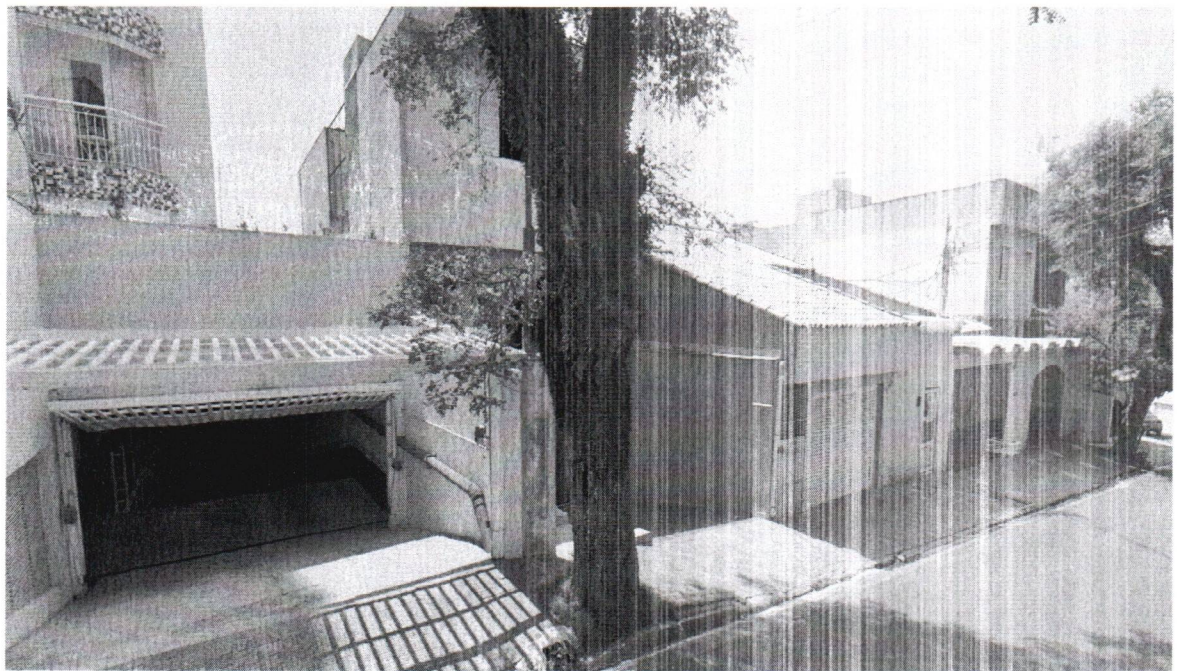
Rua Olavo Gonçalves, 304 - Bairro Centro

Em vistoria ao local informamos tratar-se de 01 árvore da espécie Tipuana (Tipuana tipu), medindo 8,00 metros de altura DAP 0,40, estado fitossanitário regular, porém encontra-se com as raízes danificando o passeio público em grandes proporções, piso interno já apresenta pequenas rachaduras.

(x) Grau Grave: () Com grandes lesões (x) Raízes danificando passeio em G.P.

Autorizamos a Substituição
