Vistoria técnica 10/10/2024

Documento: SB.078267/2024-12

Local do evento: Praça Portugal, 2 - **Bairro Rudge Ramos**

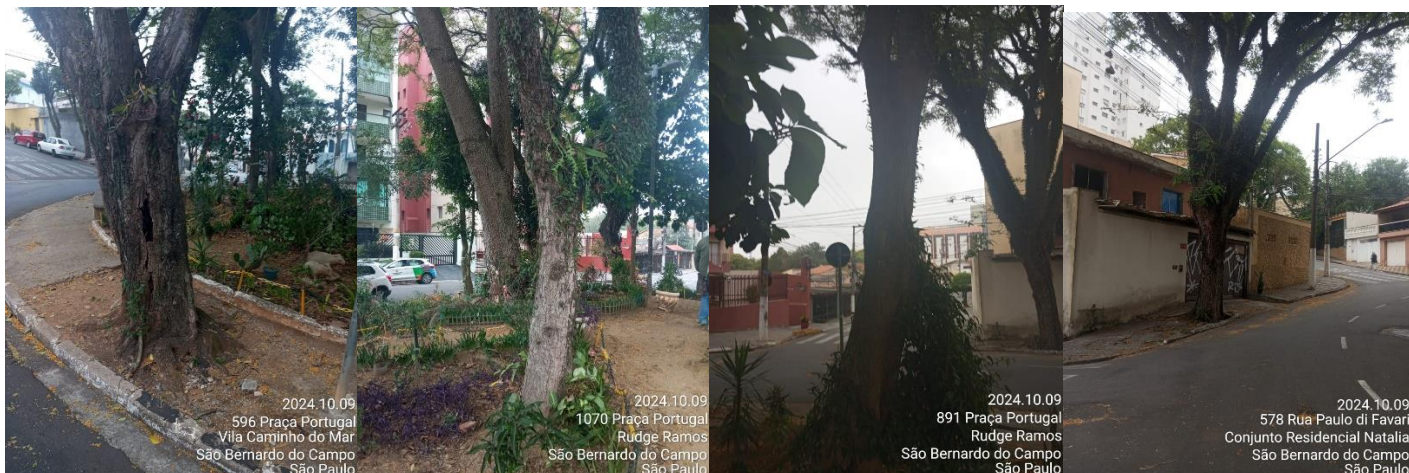
**RELATÓRIO FOTOGRÁFICO**

Em vistoria ao local informamos tratar-se de 04 árvores, sendo 2 da espécie Tipuana (Tipuana Tipu) medindo 15,0m X DAP 0,8m e 2 da espécie Alfeneiro-do-Japão (Ligustrum Lucidum) medindo 10,0m X DAP 0,4m, todas com estado fitossanitário comprometido por agentes entomológicos, com raízes expostas danificando o passeio gravemente e interferindo na fiação elétrica. Portanto somos favoráveis á remoção dos espécimes.

( X ) Grau Grave EM ( X ) Danificando passeio

Autorizado: remoção
