Vistoria técnica 10/02/2025

Documento: SB. 079724/2023-45

Local do evento: rua Júlio de Mesquita 407 – Bairro pauliceia

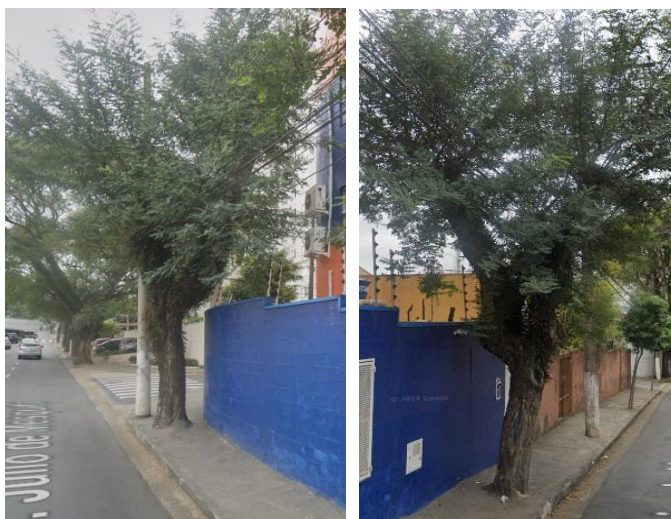
RELATÓRIO FOTOGRÁFICO

Em vistoria ao local informamos tratar-se de 02 árvores, sendo a espécie *Tipuana* (*Tipuana Tipu*) medindo 7,0m X DAP 0,70m estado fitossanitário comprometido por agentes entomológicos, com raízes expostas danificando o passeio público. Portanto somos favoráveis à substituição dos espécimes.

() Grau Grave EM (X) Danificando passeio

() Risco de queda (x) oca

Autorizado: Substituição
