PREFEITURA DO MUNICÍPIO DE SÃO BERNARDO DO CAMPO
SECRETARIA DE SERVIÇO URBANOS
DEPARTAMENTO DE PARQUES E JARDINS – SU.302

Nº. Documento: SB.080806/2022-38

Local do evento: Rua Giacinto Tognato, 270 - B. Baeta Neves

Laudo Técnico:

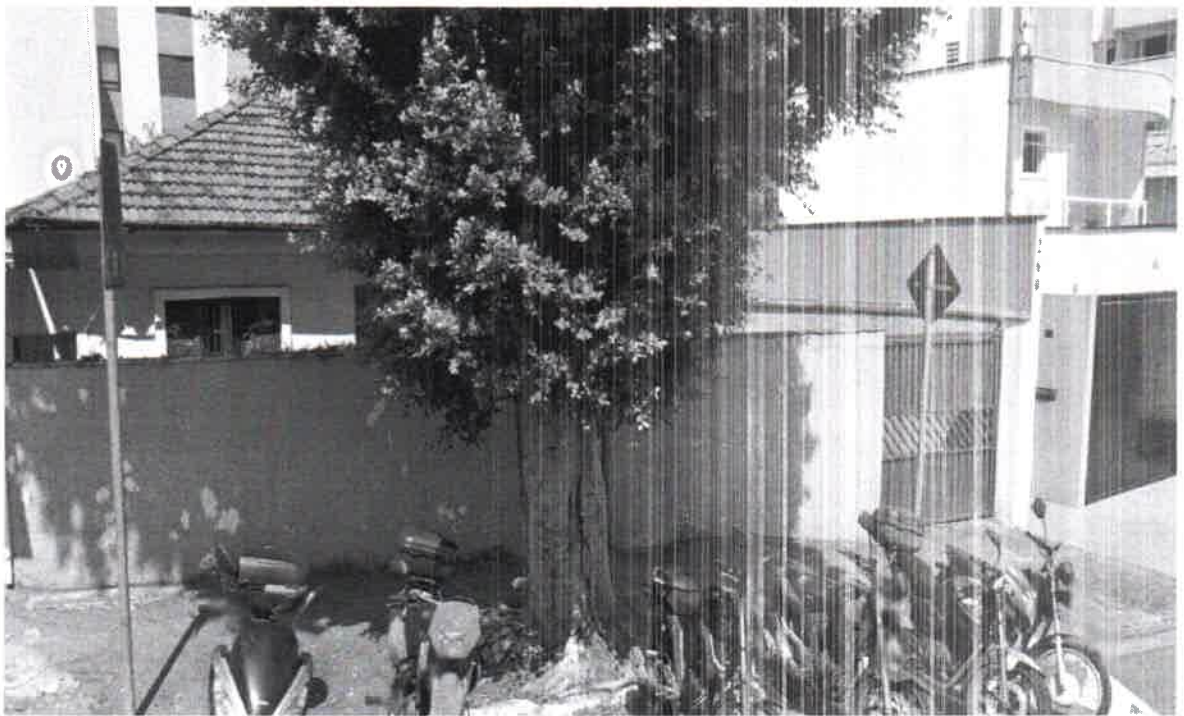
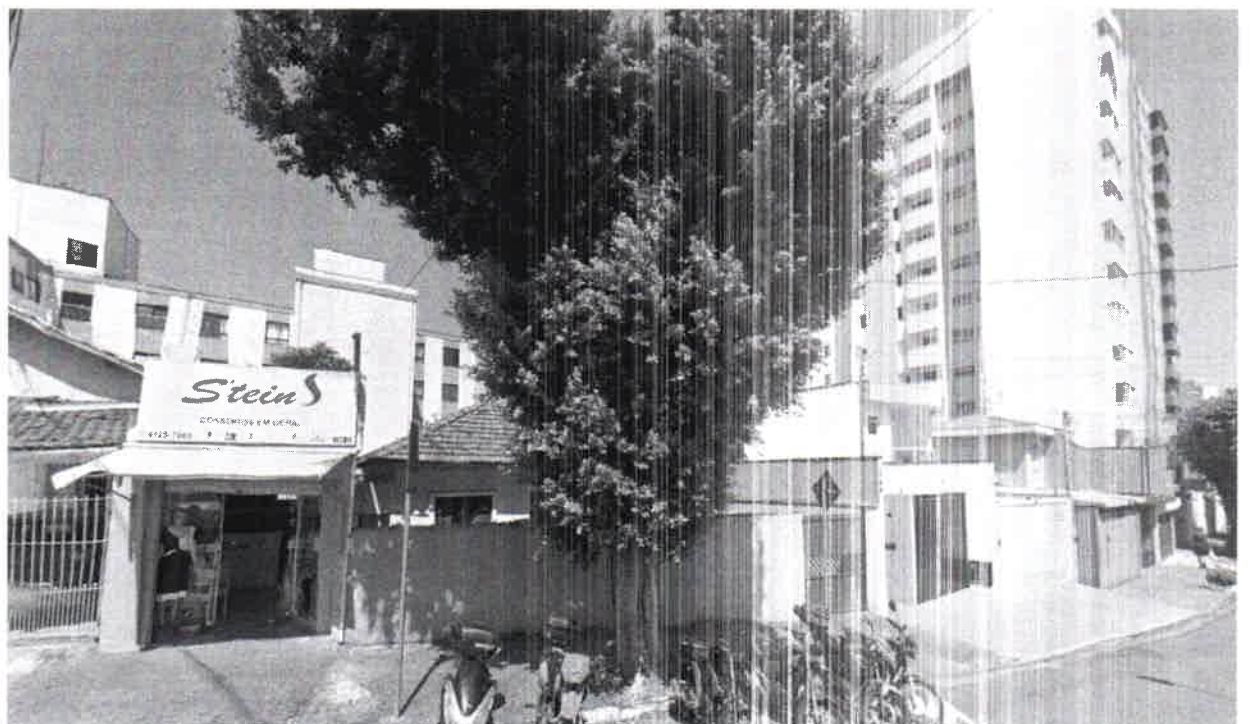
Rua Giacinto Tognato, 270 - Bairro Baeta Neves

Em vistoria ao local informamos tratar-se de 01 árvore da espécie Ficus (Ficus benjamina), medindo 8,00 metros de altura DAP 0,50m, estado fitossanitário regular porém encontra-se com as raízes danificando passeio publico, em grandes proporções, interferindo nos encanamentos, abertura de portão e prejudicando acesso e circulação de pedestres.

(x) Grau Grave: () Com grandes lesões aparentes (x) Raízes danificando passeio em G.P.

Remoção de Árvore: Passado em:...../...../..... Executado em:...../...../.....

Destocador:.....Passado em:...../...../..... Executado em:...../...../.....

Reparos no Passeio:.....Passado em:...../...../..... Executado em:...../...../.....

Plantio de Árvore(s): Passado em:...../...../..... Executado em:...../...../.....
