Vistoria técnica 09/09/2024

Documento: SB.082834/2024-88

Local do evento: Rua Daphnis, 233 - **Bairro** Rio Grande

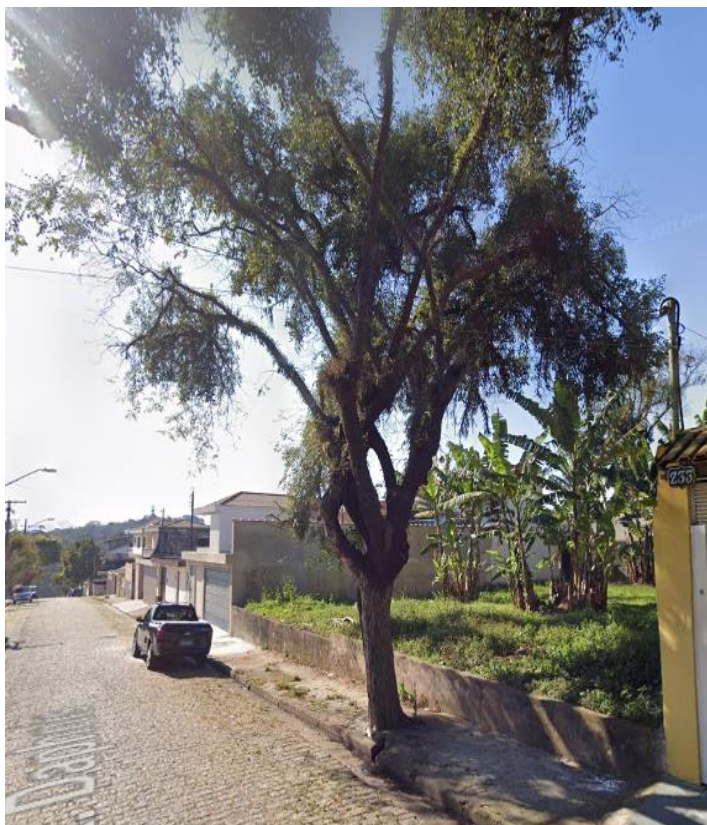
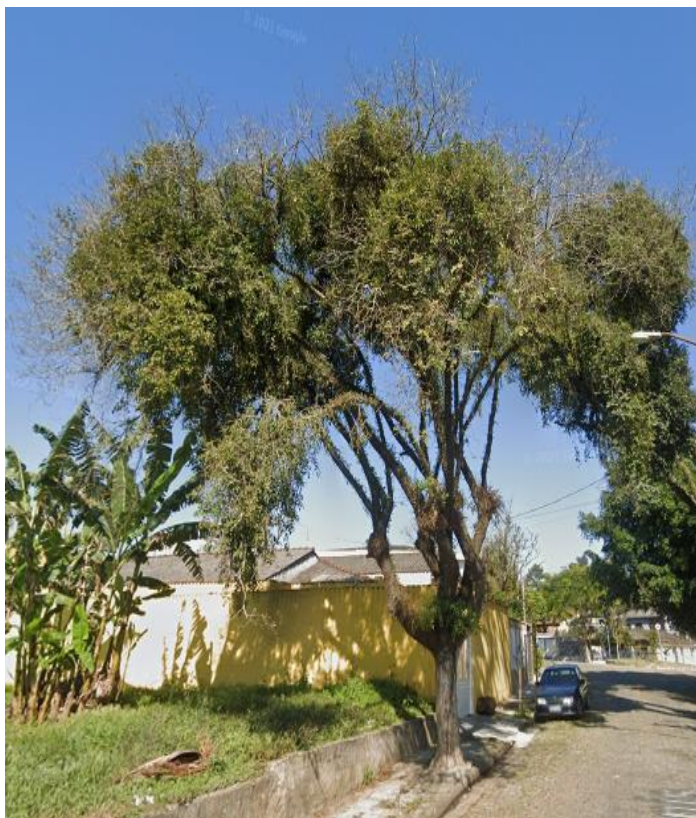
RELATÓRIO FOTOGRÁFICO

Em vistoria ao local informamos tratar-se de 01 árvore da espécie tipuana (Tipuana Tipu) medindo 8,0m X DAP 0,40m, estado fitossanitário comprometido por agentes entomológicos, com raízes danificando passeio público em grandes proporções e alto grau de inclinação ocasionando risco de queda. Portanto somos favoráveis à substituição do espécime.

(X) Grau Grave EM (X) Danificando passeio

Autorizado: Substituição
