Vistoria técnica 30/08/2024

Documento: SB 083035/2024-99

Local do evento: Rua Max Mangels Sênior, 699 - **Bairro Planalto**

**Lauda Técnico:**

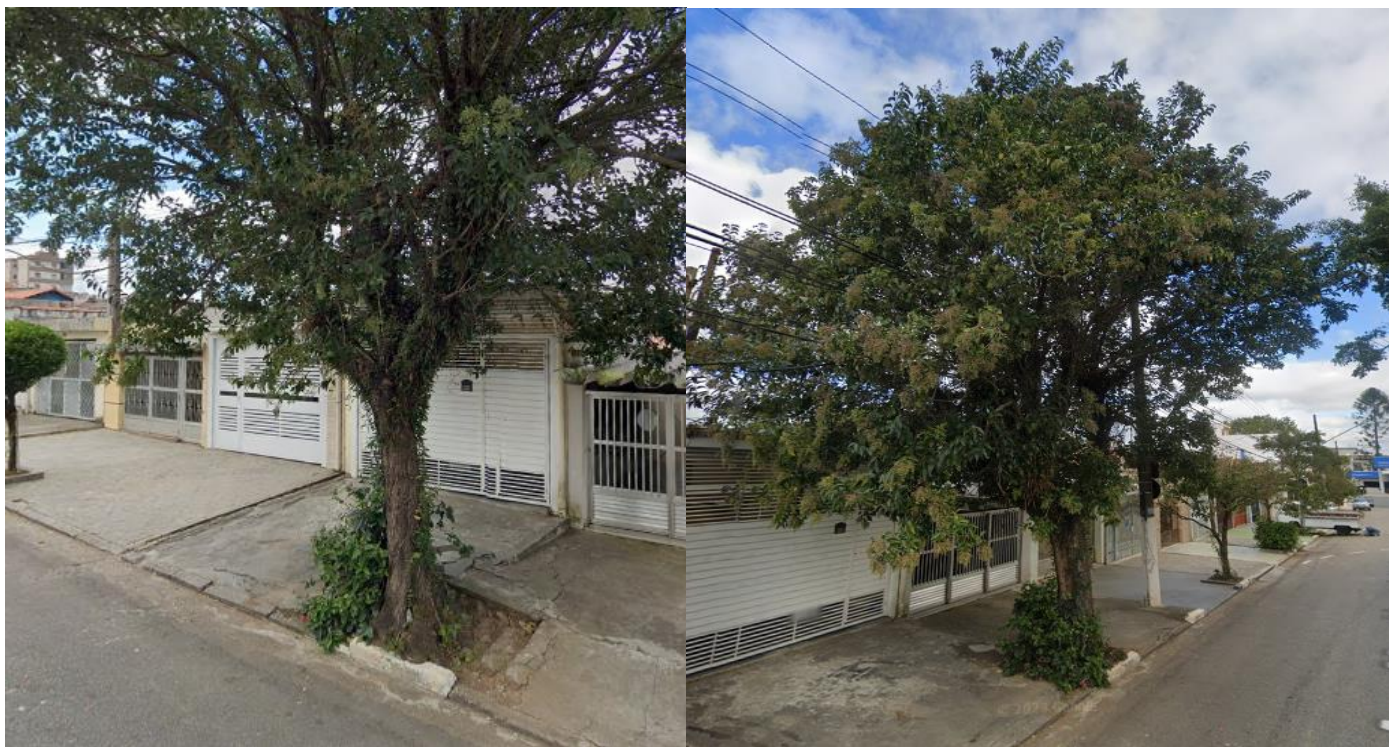
**RELATÓRIO FOTOGRÁFICO**

Em vistoria ao local informamos tratar-se de 01 árvore da espécie *Alfeneiro do japonês* (*Ligustrum Japonicum*) medindo 8,0 m X DAP 0,50 m, com estado fitossanitário comprometido por agentes entomológicos, com raízes danificando o passeio em grandes proporções e com os galhos em contato com a fiação elétrica. Portanto somos favoráveis à substituição dos espécimes.

( X ) Grau Grave EM      ( X ) Danificando passeio

Rede elétrica : ( X ) Sim   ( ) Não -    Passeio ► ( ) < que 1,60 m   ( X ) > que 1,60 m

Autorizado: Substituição
