Vistoria técnica 08/11/2024

Documento: SB.085679/2024-91

Local do evento: Rua São João, 262 – **Bairro Centro**

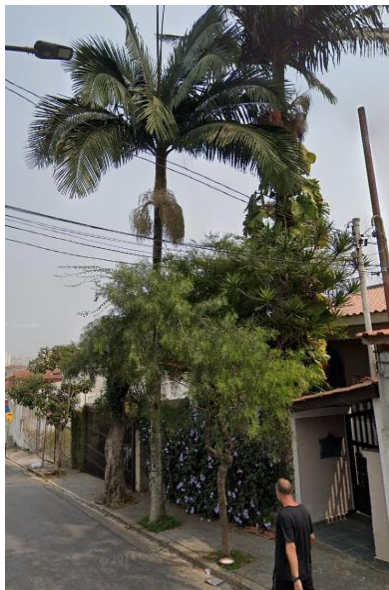
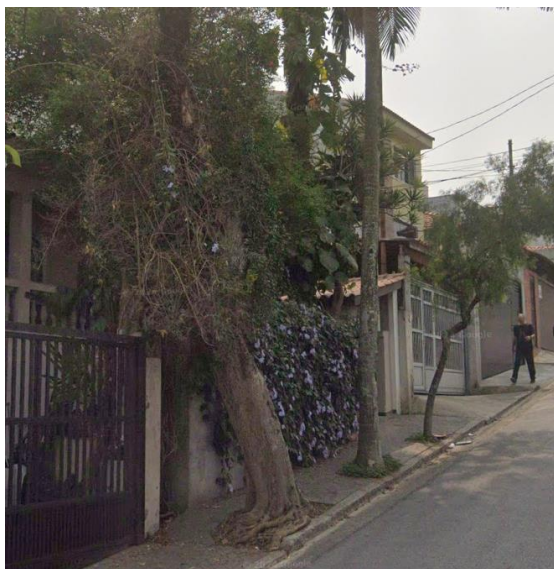
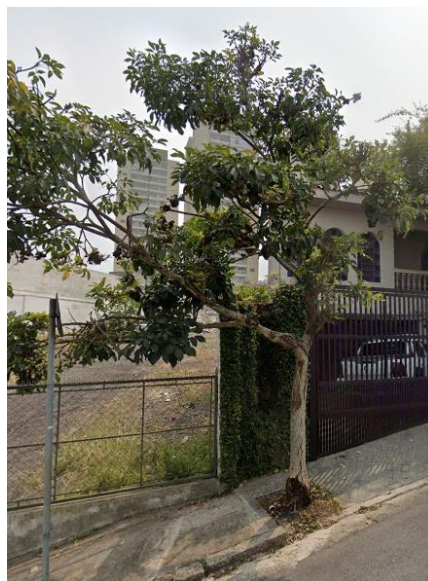
**RELATÓRIO FOTOGRÁFICO**

Em vistoria ao local informamos tratar-se de 03 árvores, sendo 1 da espécie Aroeira-Salsa (*Schinus molle*), 1 da espécie Ipê (*Handroanthus*) e 1 da espécie Alfeneiro-do-Japão (*Ligustrum Lucidum*), medindo aproximadamente 5,0m X DAP 0,4m, com estado fitossanitário comprometido por agentes entomológicos, com raízes expostas danificando o passeio público gravemente e apresentando alto grau de inclinação, ocasionando risco de queda. Portanto somos favoráveis á substituição dos espécimes.

( X ) Grau Grave EM ( X ) Danificando passeio

( X ) Risco de queda

Autorizado: substituição
