PREFEITURA DO MUNICÍPIO DE SÃO BERNARDO DO CAMPO  
SECRETARIA DE SERVIÇO URBANOS  
DEPARTAMENTO DE PARQUES E JARDINS – SU.302

Nº. Documento: DIGITAL 86177/2013-37

Local do evento: Rua Rancágua, 10

Laudo Técnico:

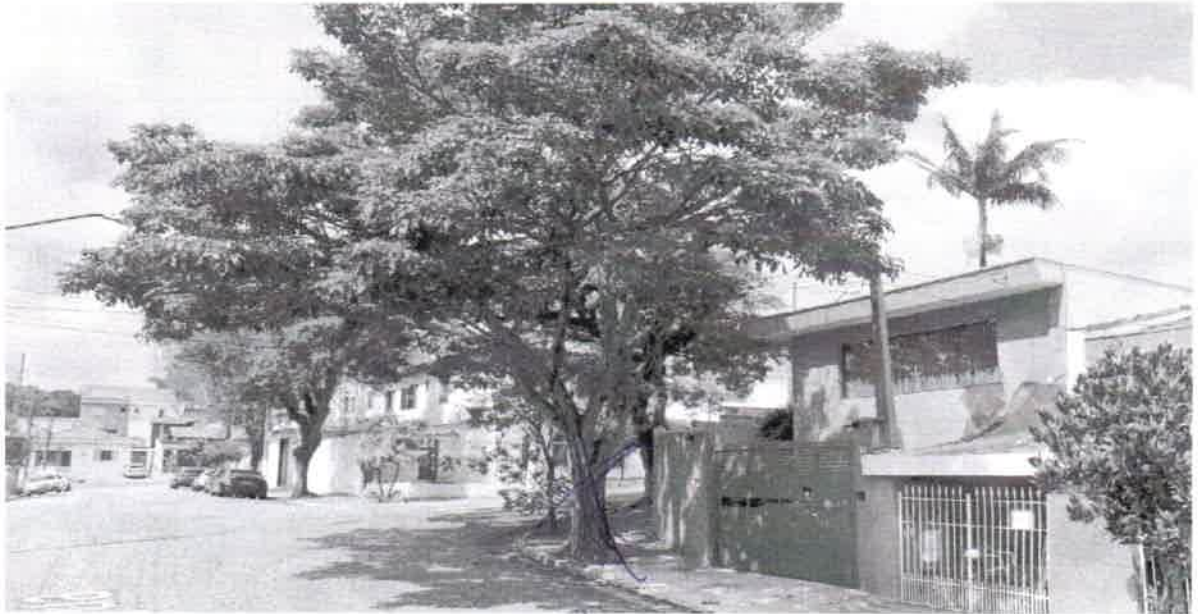
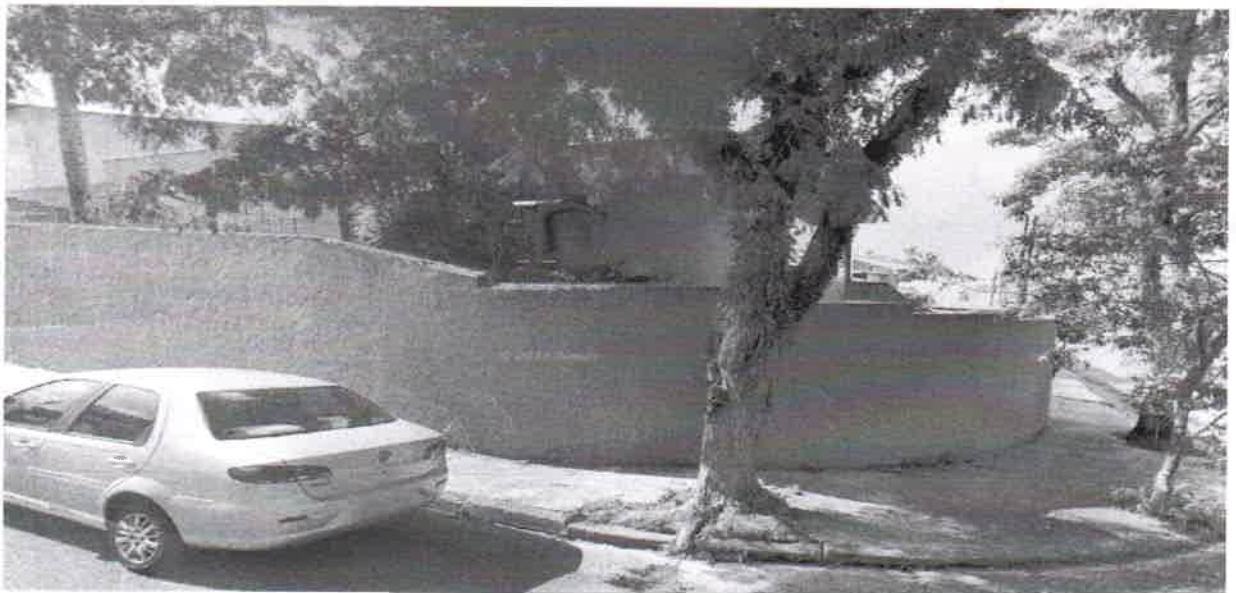
Rua Rancagua, 10 - Bairro Assunção

Em nova vistoria ao local no dia 22/09/2023 informamos tratar-se de 02 árvores sendo: 01 da espécie Sibipiruna (Caesalpinia peltophoroides), 01 da espécie Ipê rosa (Tabebuia avellandae), medindo 9,00 metros de altura DAP 0,50 metros cada, estado fitossanitário comprometido devido ação de agentes entomológicos (cupim de solo), e as raízes encontram-se expostas danificando o muro do imóvel e passeio público em grandes proporções.

*(Signature)*  
Autorizamos a substituição  
Joabe de Melo da Silva  
Eng<sup>o</sup> Agrônomo  
Assessor de Direção
