Vistoria técnica 11/09/2024

Documento: SB.088326/2024-35

Local do evento: Estrada Arthur Marson, 76 – **Bairro Batistini**

Laudo Técnico:

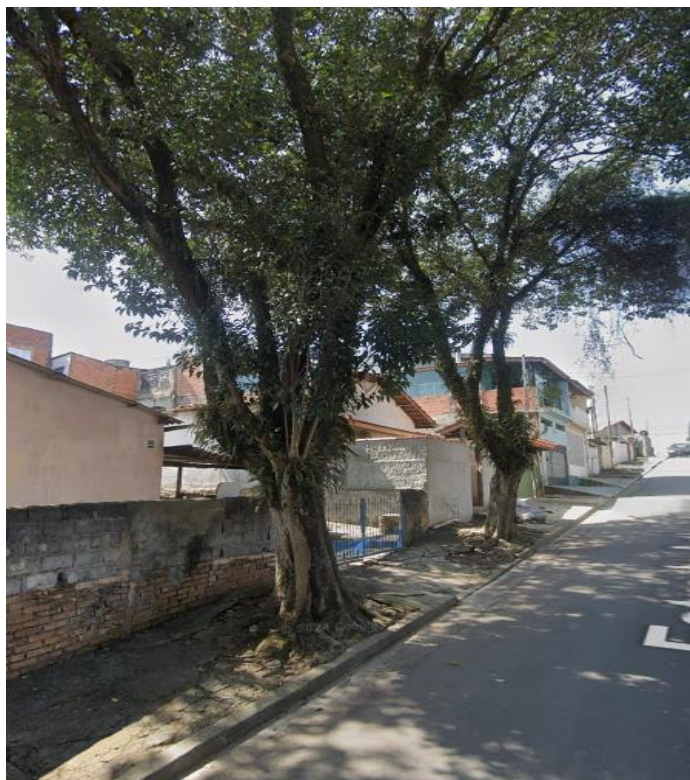
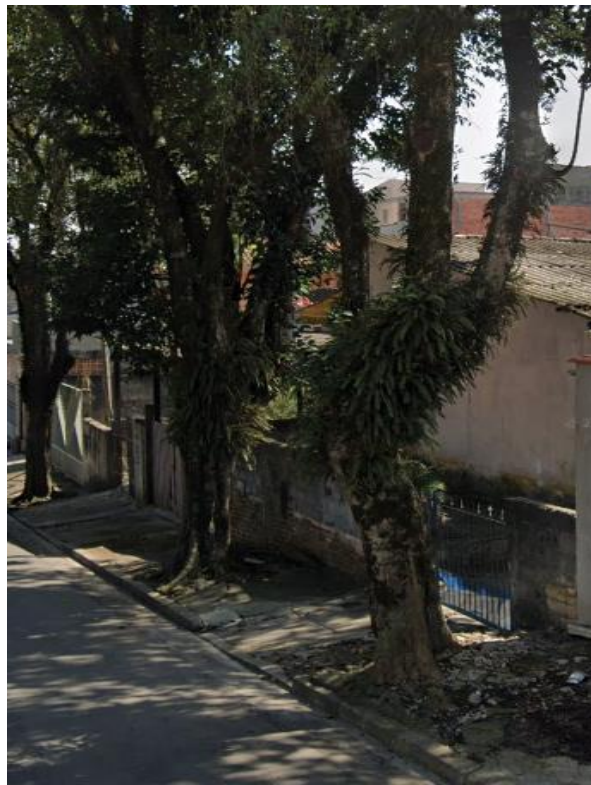
RELATÓRIO FOTOGRÁFICO

Em vistoria ao local informamos tratar-se de 02 árvores da espécie Alfeneiro do Japão (*Ligustrum Japonicum*) medindo 8,0m X DAP 1,0m, estado fitossanitário comprometido por agentes entomológicos, com raízes expostas e danificando o passeio em grandes proporções. Portanto somos favoráveis á substituição dos espécimes.

(X) Grau Grave EM (X) Danificando passeio

Autorizado: substituição
