Vistoria técnica 10/10/2024

Documento: SB.091892/2024-17

Local do evento: Rua Alessandro Bernadello, 377 com Rua Giovani Bof - **Bairro Alves Dias**

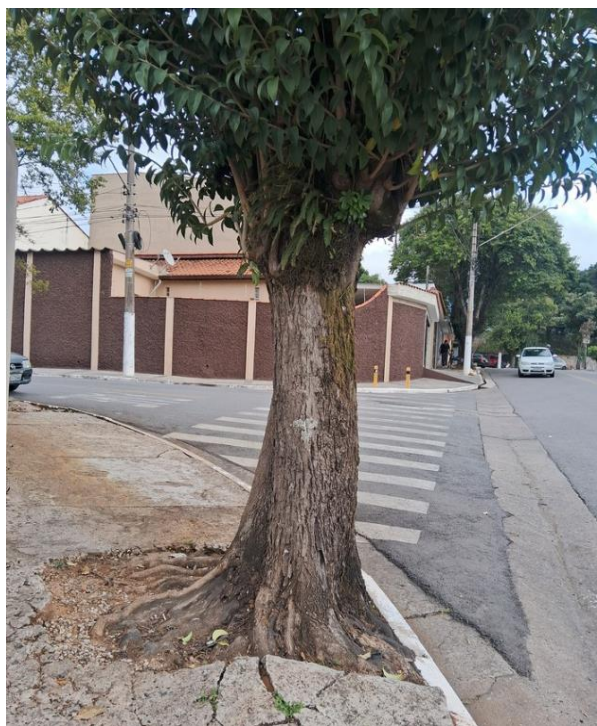
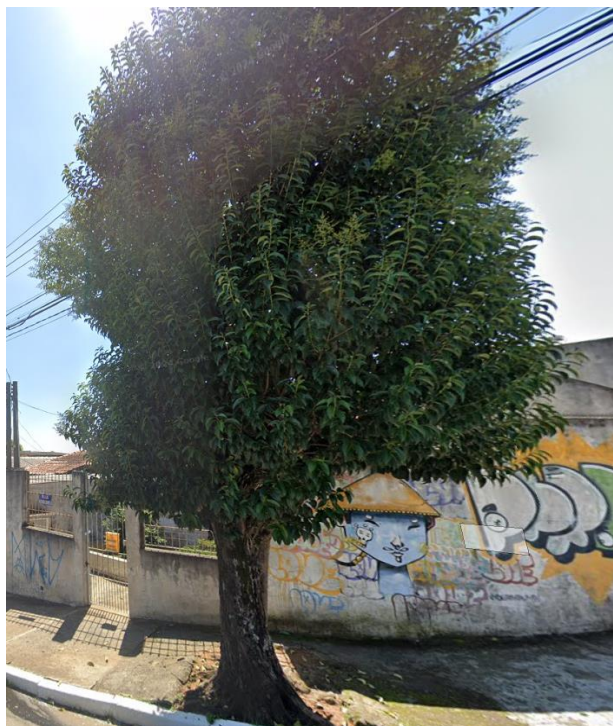
**RELATÓRIO FOTOGRÁFICO**

Em vistoria ao local informamos tratar-se de 01 árvore da espécie Alfeneiro do Japão (*Ligustrum Japonicum*), medindo 8,00m X DAP 0,60m, estado fitossanitário comprometido por agentes entomológicos, com raízes expostas danificando passeio público em grandes proporções. Portanto somos favoráveis a remoção dos espécimes.

(X) Grau Grave EM (X) Danificando passeio

Rede elétrica : (X) Sim ( ) Não - Passeio ► ( ) < que 1,60 m (X) > que 1,60 m

Interferência Mobiliário Urbano: (X) Sim ( ) Não

Autorizado: Remoção
