Vistoria técnica 30/09/2024

Documento: SB.092064/2024-91

Local do evento: Rua Itapeva, 132 - **Bairro Baeta Neves**

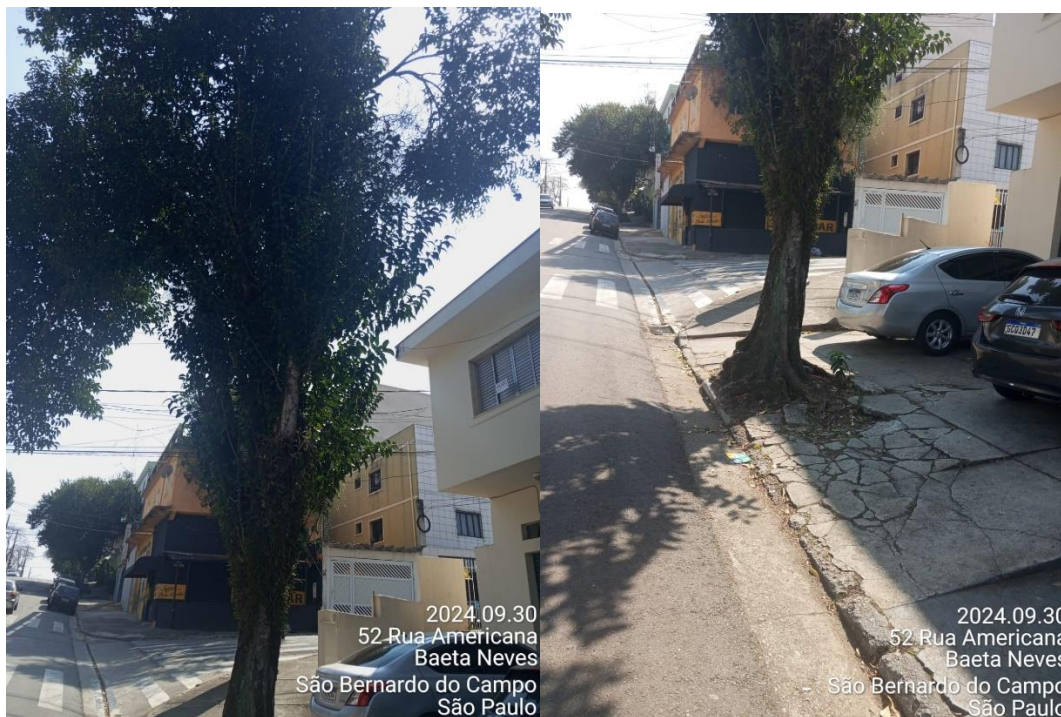
RELATÓRIO FOTOGRÁFICO

Em vistoria ao local informamos tratar-se de 01 árvore da espécie alfeneiro do japão (*Ligustrum Japonicum*) medindo 10,0m X DAP 0,50m, estado fitossanitário comprometido por agentes entomológicos e com raízes danificando passeio público em grandes proporções. Portanto somos favoráveis á Substituição do espécime.

(X) Grau Grave EM (X) Danificando passeio

Autorizado: Substituição
