Vistoria técnica 09/09/2024

Documento: SB.093103/2024-87

Local do evento: Rua Adealerti Francisco Grotti, 127 - **Bairro Planalto**

**Lauda Técnico:**

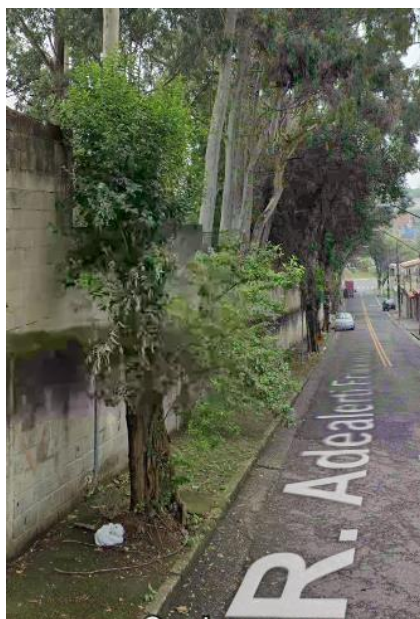
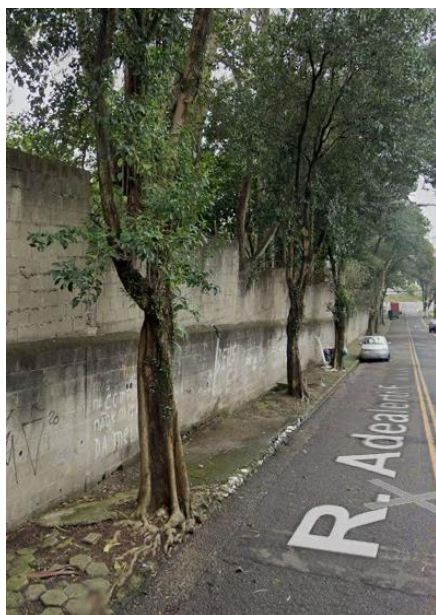
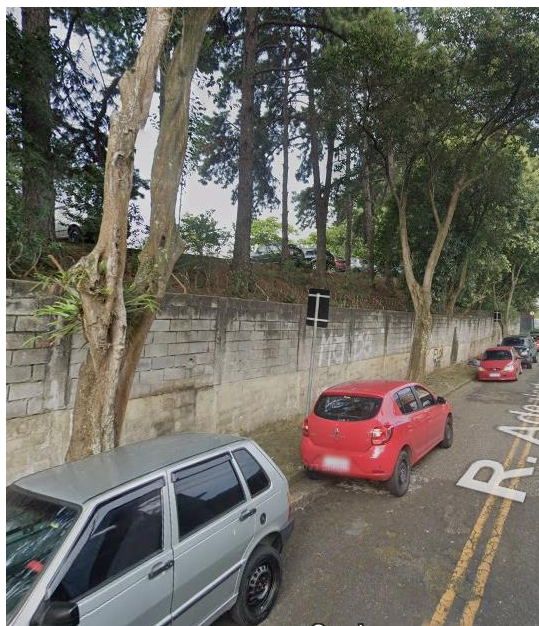
**RELATÓRIO FOTOGRÁFICO**

Em vistoria ao local informamos tratar-se de 07 árvores da espécie Alfeneiro (*Ligustrum Japonicum*) medindo 9,0m X DAP 0,40m, estado fitossanitário comprometido por agentes entomológicos, com raízes expostas danificando passeio público em grandes proporções. Portanto somos favoráveis á substituição dos espécimes.

( X ) Grau Grave EM ( X ) Danificando passeio

Autorizado: substituição
