Vistoria técnica 09/09/2024

Documento: SB.093569/2024-07

Local do evento: Rua Ernesto Augusto Cleto, 88 - **Bairro Rudge Ramos**

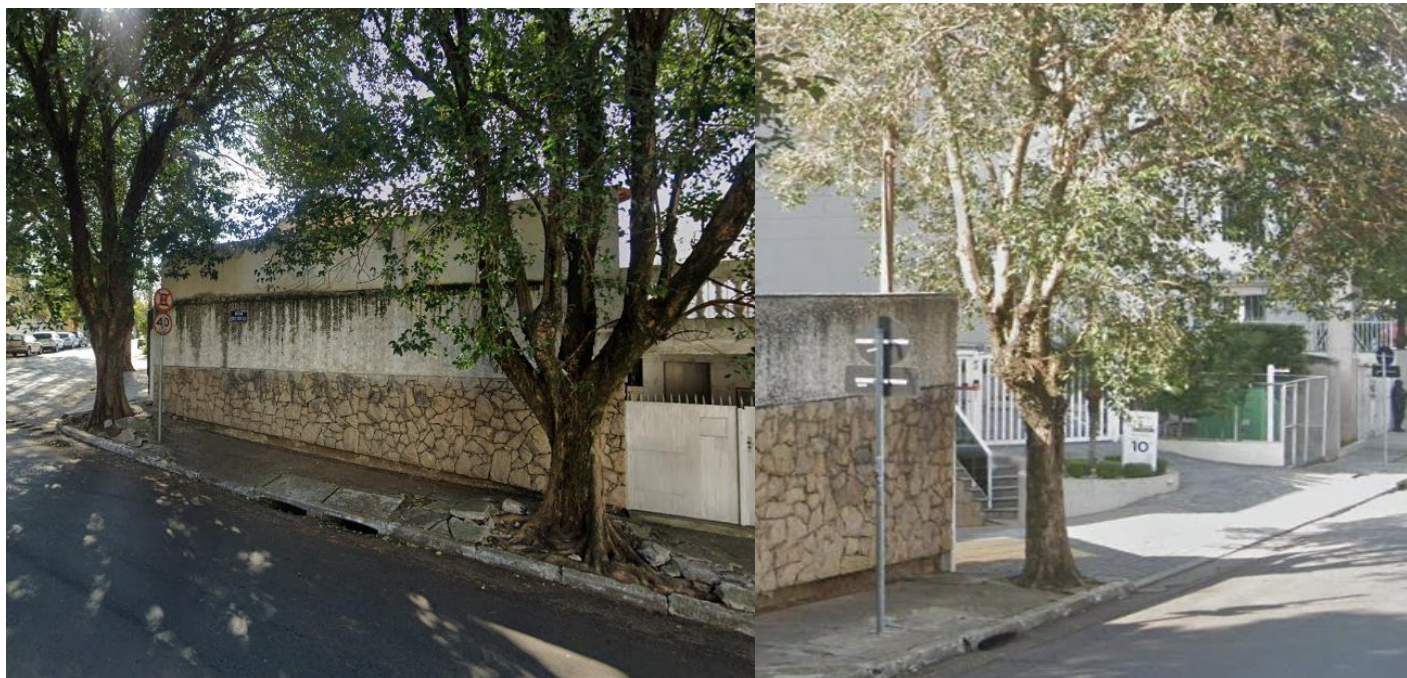
RELATÓRIO FOTOGRÁFICO

Em vistoria ao local informamos tratar-se de 03 árvores da espécie Alfeneiro do Japão (Ligustrum Japonicum) medindo 9,0m X DAP 0,50m, estado fitossanitário regular, com raízes expostas danificando passeio público em grandes proporções e interferindo na boca de lobo. Portanto somos favoráveis á remoção de 2 espécimes e substituição no outro.

(X) Grau Grave EM (X) Danificando passeio

Autorizado: Remoção (2) substituição (1)
