Documento:-SB.095966/2021 - 81

Local do evento:- Rua Guilherme de Almeida, 455 - Bairro Rudge Ramos

Laudo Técnico:

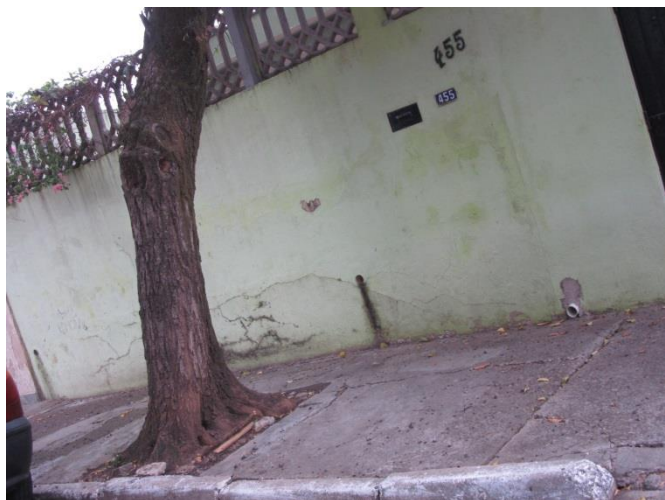
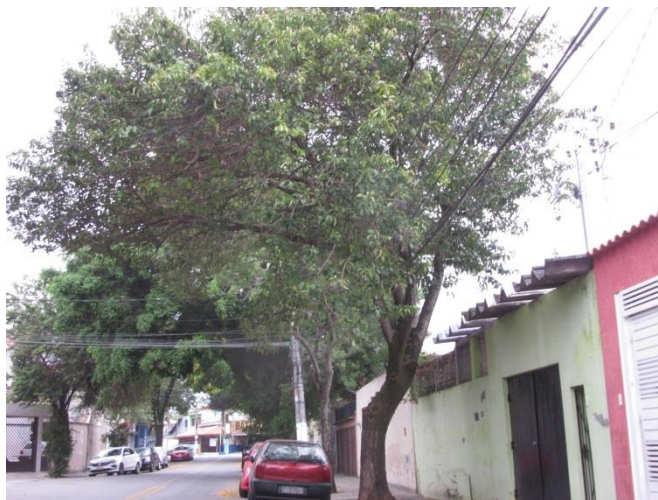
Relatório Fotográfico

Em vistoria ao local informamos tratar-se de 01 árvore da espécie alfeneiro do japão (*Ligustrum Japonicum*), medindo 7,00 m, X CAP 0,55m, estado fitossanitário ruim, porem o espécime esta contaminado pela ação de agentes entomológicos e alto grau de inclinação. Portanto somos favorável a substituição do espécime.

Estado Fitossanitário:- (comprometido)

(X) Situação: grave Em.

Autorizo a substituição
