Vistoria técnica 16/08/2024

Documento: SB.096356/2024-82

Local do evento: Rua Olavo Gonçalves, 263 **Bairro: Centro**

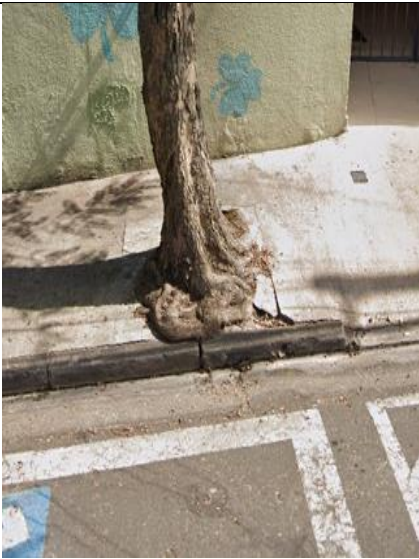
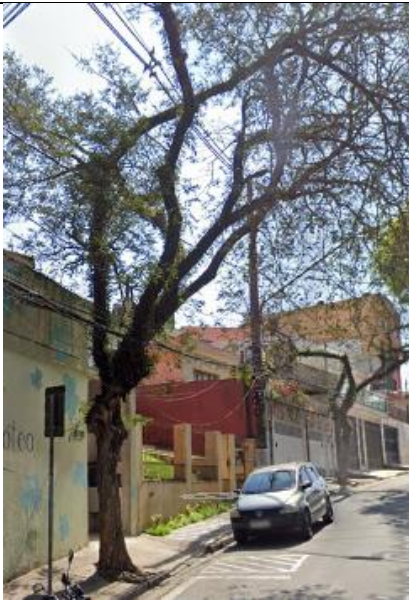
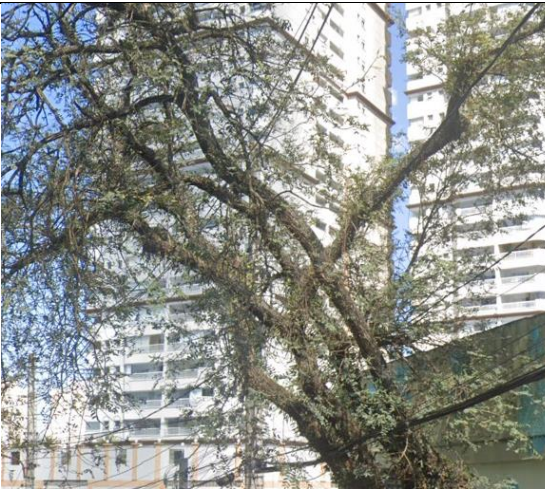
Foto 1	Foto 2	Foto 3

Em vistoria ao local informamos tratar-se de 01 árvore da espécie *Tipuana* (*Tipuana Tipu*), medindo 8,0m X DAP 0,40m, estado fitossanitário comprometido por agentes entomológicos e as raízes danificando passeio público, vários galhos secos causando transtornos para com o imóvel. Portanto somos favoráveis à substituição do espécime.

Grau Grave EM Risco de queda

Autorizado: substituição
