Vistoria técnica 09/09/2024

Documento: SB.103606/2024-46

Local do evento: Rua Ernesto Augusto Cleto, 121 - **Bairro Rudge Ramos**

Laudo Técnico:

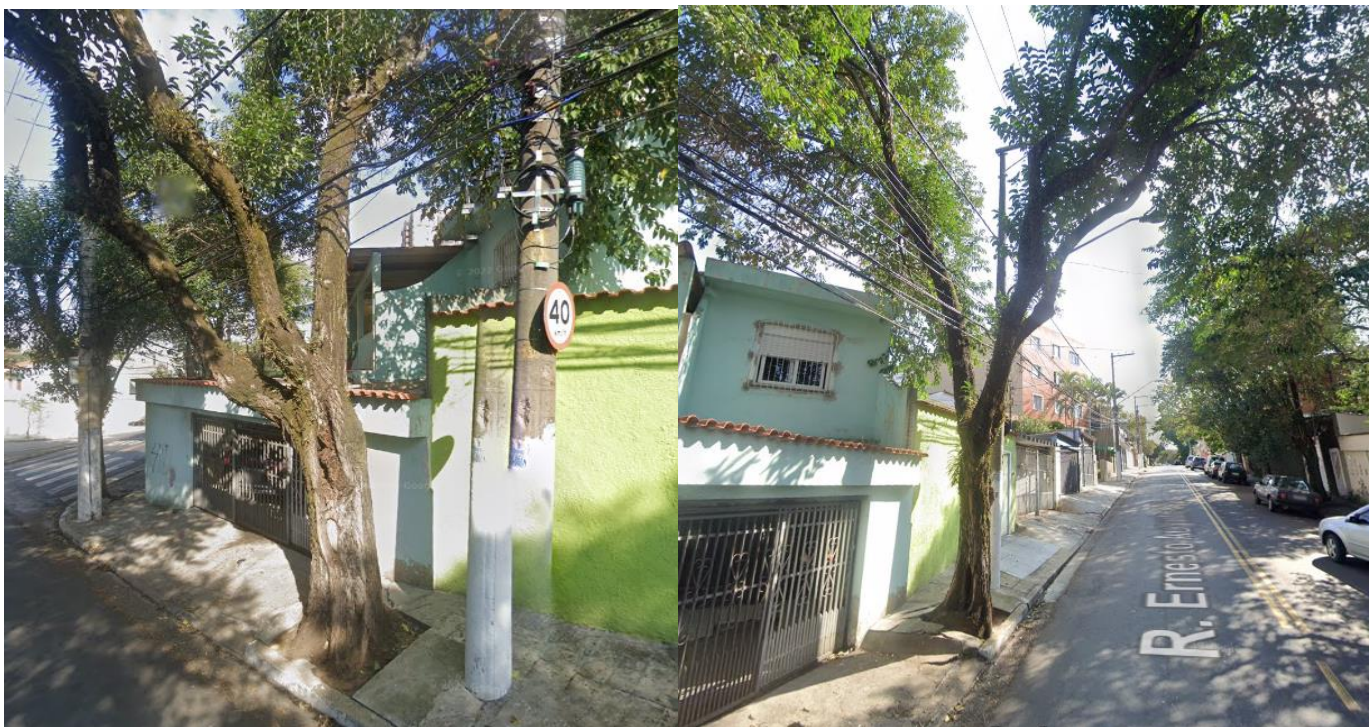
RELATÓRIO FOTOGRÁFICO

Em vistoria ao local informamos tratar-se de 01 árvore da espécie Alfeneiro (Ligustrum Japonicum) medindo 9,0m X DAP 0,50m, estado fitossanitário comprometido por agentes entomológicos, com raízes expostas danificando passeio público em grandes proporções e com galhos interferindo na fiação elétrica. Portanto somos favoráveis à substituição dos espécimes.

(X) Grau Grave EM (X) Danificando passeio

Rede elétrica : (X) Sim () Não - Passeio ► () < que 1,60 m (X) > que 1,60 m

Autorizado: substituição
