Vistoria técnica 16/10/2024

Documento: SB.104301/2024-96

Local do evento: Rua Municipal, 326 - **Bairro Centro**

Laudo Técnico:

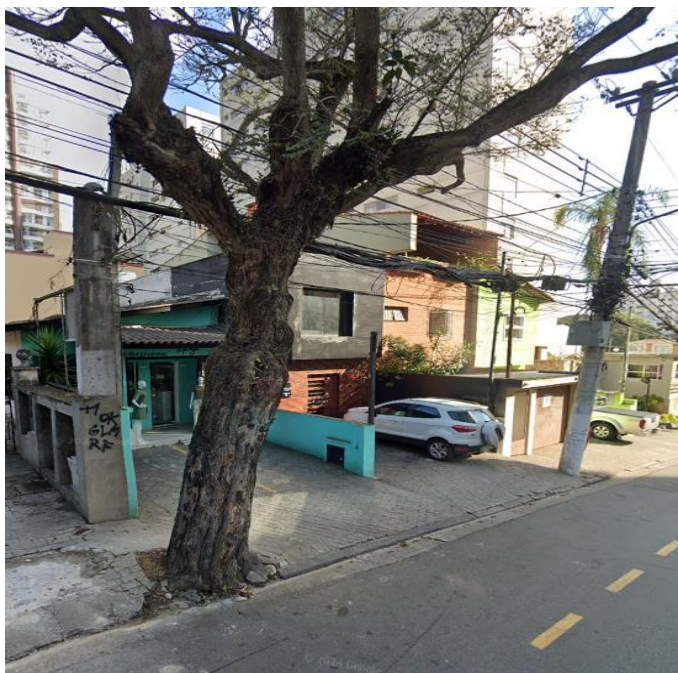
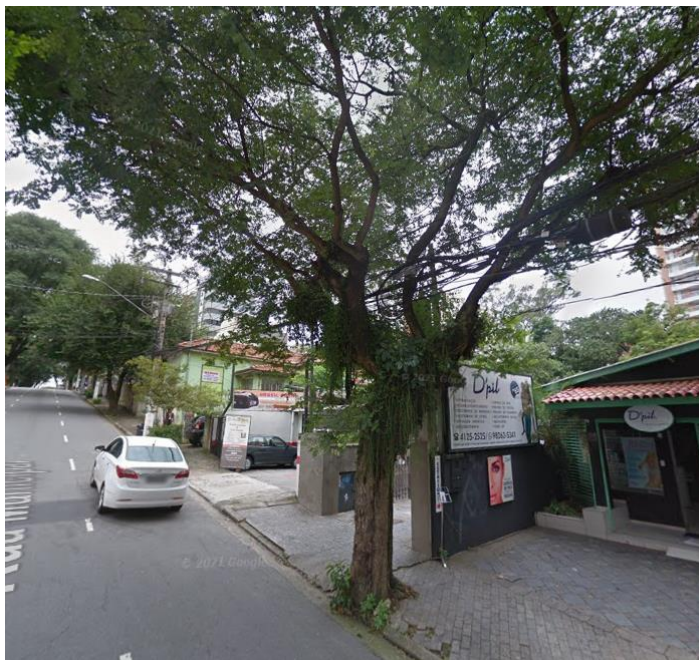
RELATÓRIO FOTOGRÁFICO

Em vistoria ao local informamos tratar-se de 01 árvore da espécie *Tipuana* (*Tipuana Tipu*) medindo 10,0m X DAP 0,8m, estado fitossanitário comprometido por agentes entomológicos, com raízes expostas, danificando o passeio público gravemente e próxima à fiação elétrica. Portanto somos favoráveis á remoção do espécime.

(X) Grau Grave EM (X) Danificando passeio

(X) Risco de queda

Autorizado: remoção
