Vistoria técnica 16/10/2024

Documento: SB.106849/2024-15

Local do evento: Rua Sarmento de Beires, 100 - **Bairro Centro**

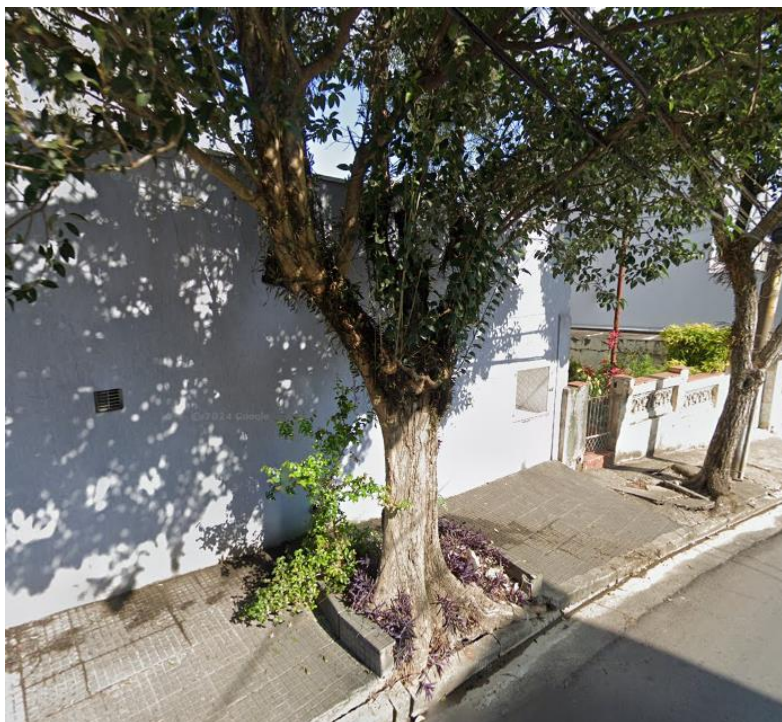
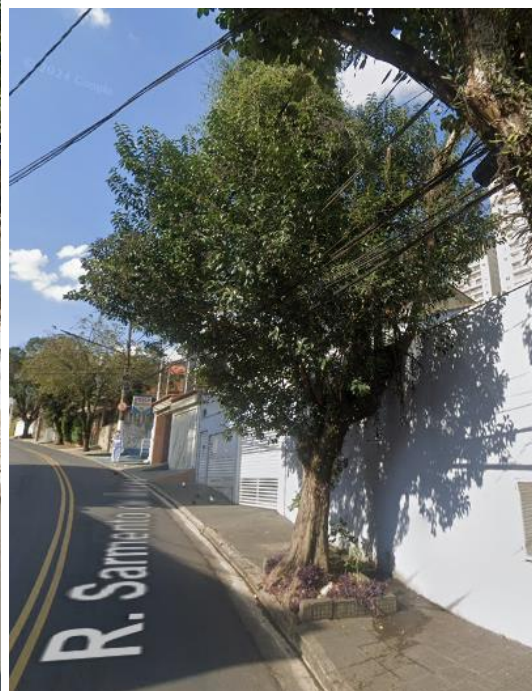
**RELATÓRIO FOTOGRÁFICO**

Em vistoria ao local informamos tratar-se de 01 árvore da espécie Alfeneiro-do-Japão (*Ligustrum Lucidum*) medindo 9,0m X DAP 0,8m, estado fitossanitário regular, com lesões pelo tronco, raízes expostas danificando passeio público gravemente e alto grau de inclinação ocasionando risco de queda. Portanto somos favoráveis à substituição do espécime.

( X ) Grau Grave EM      ( X ) Danificando passeio

( X ) Risco de queda

Autorizado: Substituição
