Vistoria técnica 22/10/2024

Documento: SB.115027/2024-40

Local do evento: Estrada Arthur Marson, 177 e 185 - **Bairro Batistini**

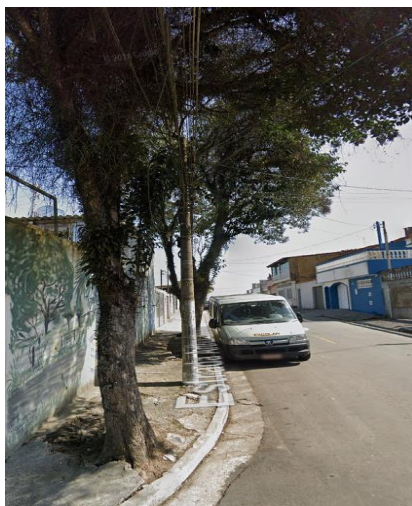
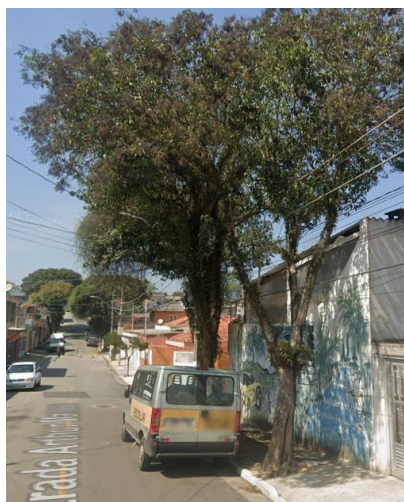
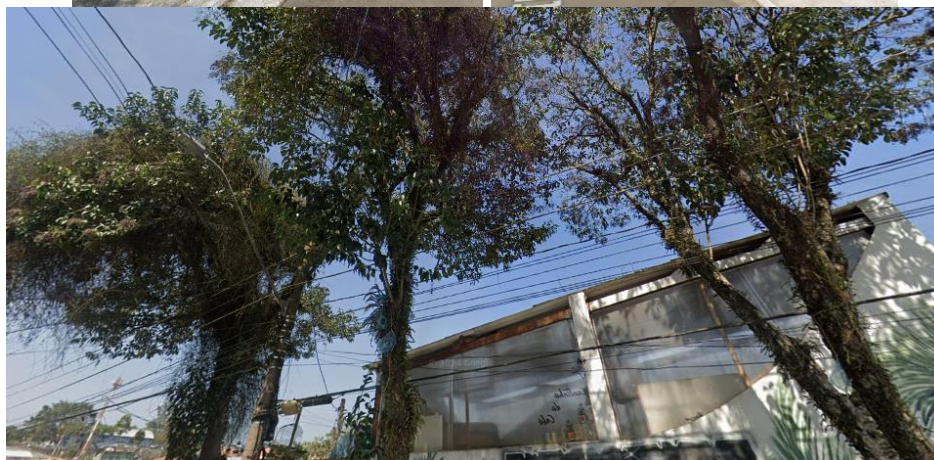
RELATÓRIO FOTOGRÁFICO

Em vistoria ao local informamos tratar-se de 03 árvores da espécie Alfeneiro-do-Japão (*Ligustrum Lucidum*) medindo 9,0m X DAP 0,7m, estado fitossanitário comprometido por agentes entomológicos, com raízes expostas danificando passeio público gravemente e interferindo na fiação elétrica. Portanto somos favoráveis à substituição dos espécimes.

(X) Grau Grave EM (X) Danificando passeio

Rede elétrica : (X) Sim () Não - Passeio ► () < que 1,60 m (X) > que 1,60 m

Autorizado: Substituição
