## MUNICÍPIO DE SÃO BERNARDO DO CAMPO

Departamento de Parques e Jardins – SU-3

Vistoria técnica 13/05/2025

### Laudo Técnico:

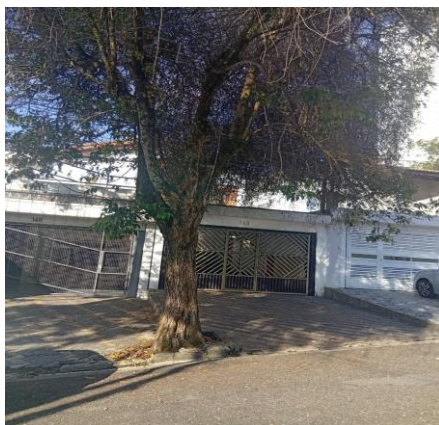
### RELATÓRIO FOTOGRÁFICO

Em vistoria ao local informamos tratar-se de 01 árvore da espécie Alfeneiro do Japão (*Legustrum*) (*Lucidum*) medindo 08,m X DAP 0,50 m, estado fitossanitário comprometido, com lesões no tronco, raízes expostas danificando o passeio público . Portanto somos favoráveis a substituição da espécie.

( x ) Grau Grave EM ( x ) Danificando passeio ( ) Risco de queda

Autorizado: Substituição
