PREFEITURA DO MUNICÍPIO DE SÃO BERNARDO DO CAMPO
SECRETARIA DE SERVIÇO URBANOS
DEPARTAMENTO DE PARQUES E JARDINS – SU.302

- Nº. Documento: SB. 133115/2021-16
- Local do evento: Rua Tota Nogueira, 19 - B. Assunção

Laudo Técnico:

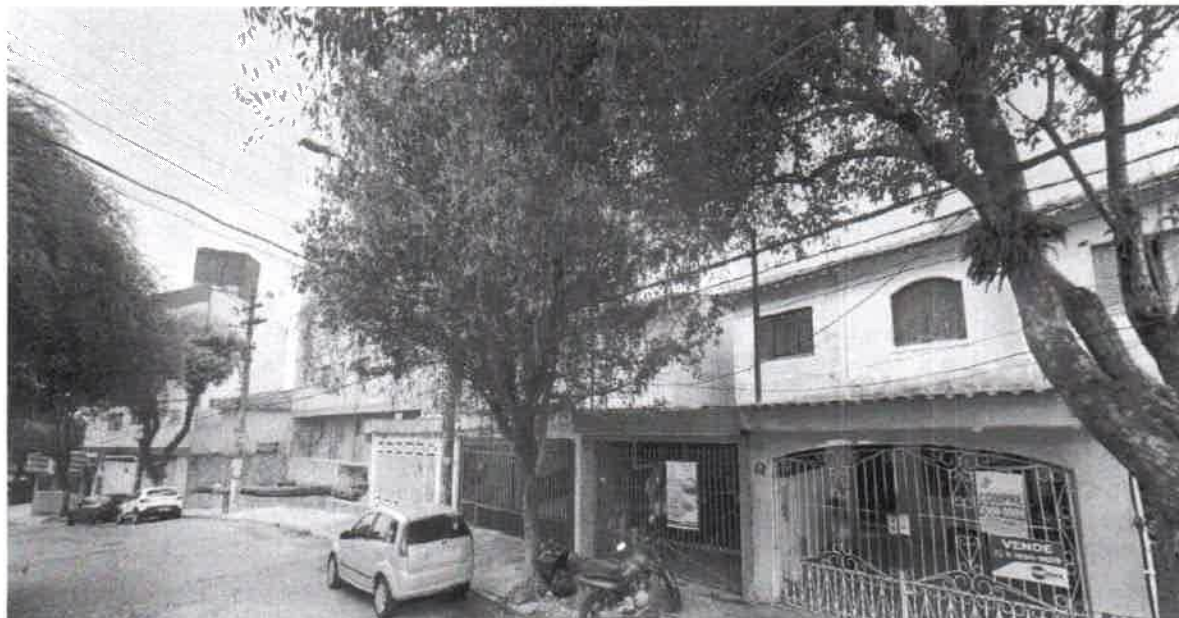
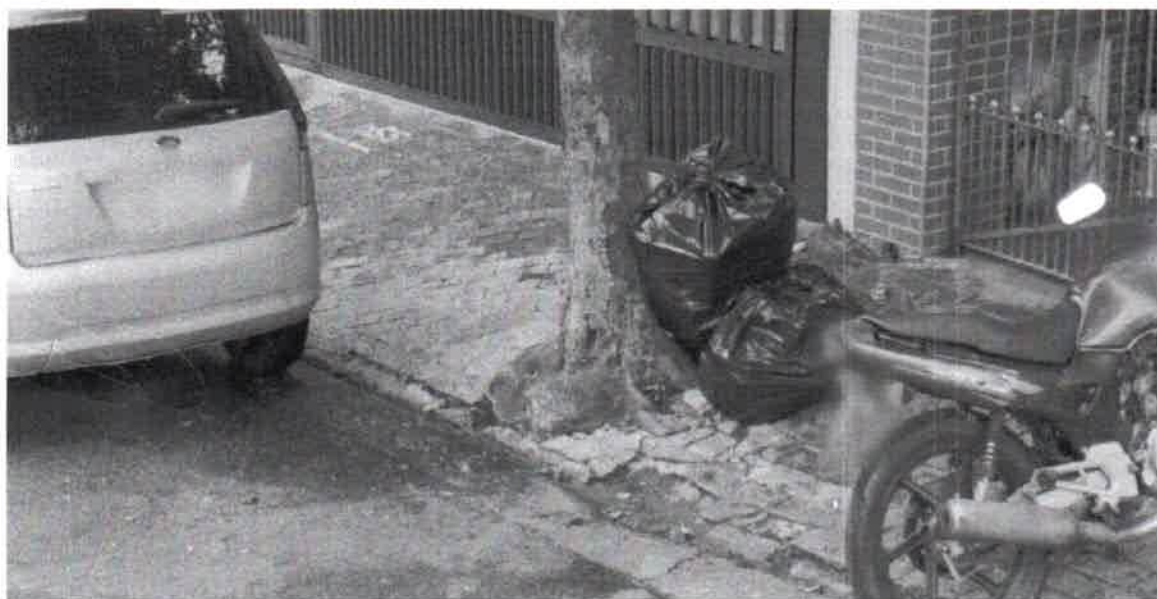
Rua Tota Nogueira, 19 - Bairro Assunção

Em vistoria ao local informamos tratar-se de 01 árvore da espécie alfeneiro do Japão (*Ligustrum lucidum*) medindo de 7,00 metros de altura DAP 0,40m, estado regula, porém suas raízes estão danificando passeio público em grandes proporções, prejudicando acesso e circulação de pedestres. Portanto somos favoráveis a substituição.

(x) Grau Grave: () Com grandes lesões () Raízes danificando passeio em G.P.

(x) Outros: lei 6370/2014

Lado Fiação: (x) Sim () Não Largura passeio: () Menor que 1,60mts. (x) Maior que 1,60mts.

Autoriza a substituição
