Vistoria técnica 16/12/2024

Documento: SB.133787/2024-05

Local do evento: Rua Princesa Maria da Glória, ao lado do nº70 – Bairro Nova Petrópolis

**Laudo Técnico:**

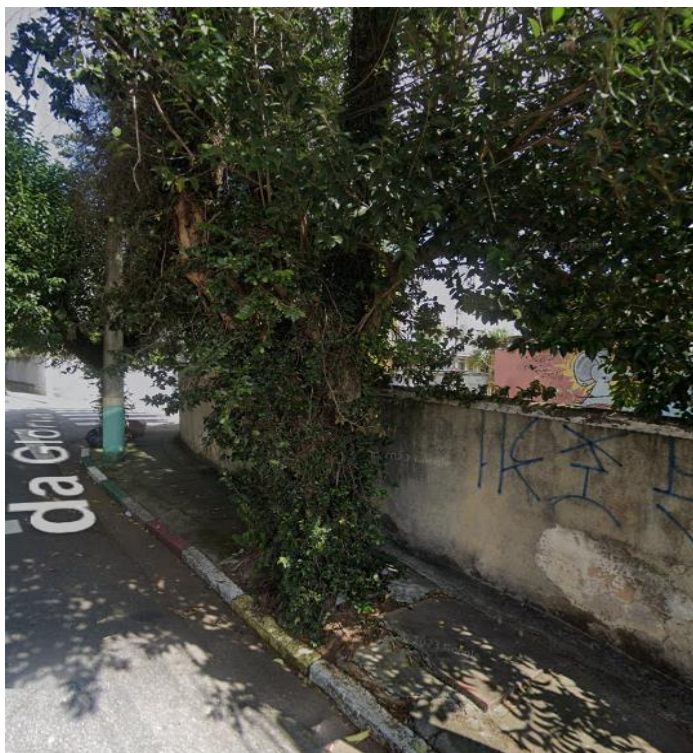
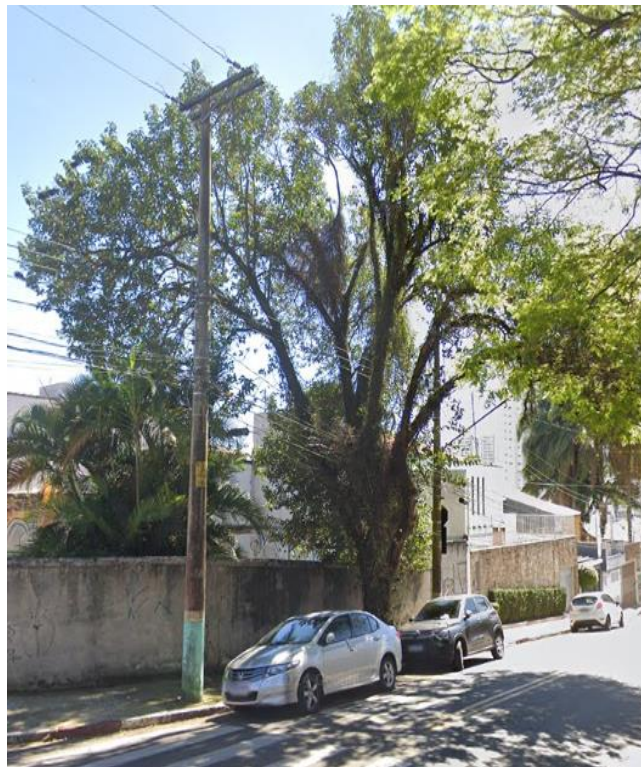
**RELATÓRIO FOTOGRÁFICO**

Em vistoria ao local informamos tratar-se de 01 árvore da espécie Alfeneiro-do-japão (*Ligustrum Lucidum*) medindo 8,0m X DAP 0,7m, estado fitossanitário comprometido por agentes entomológicos, com raízes danificando o passeio público gravemente e galhos altos interferindo na fiação elétrica. Portanto somos favoráveis à substituição do espécime.

( X ) Grau Grave EM ( X ) Danificando passeio

Rede elétrica : ( X ) Sim ( ) Não - Passeio ► ( ) < que 1,60 m ( X ) > que 1,60 m

Autorizado: substituição
