PREFEITURA DO MUNICÍPIO DE SÃO BERNARDO DO CAMPO
SECRETARIA DE SERVIÇO URBANOS
DEPARTAMENTO DE PARQUES E JARDINS – SU.302

Nº. Documento: SB. 136095/2022-46

Local do evento: Rua Nora Astorga, 615 - B. Alvarenga

Laudo Técnico:

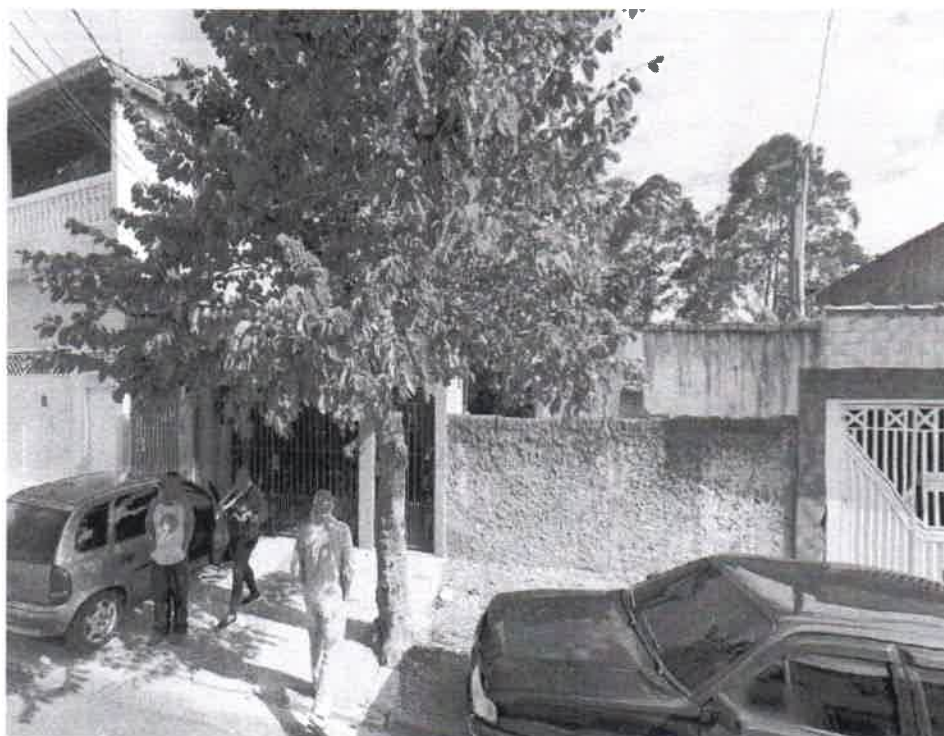
Rua Nora Astorga, 615 - Bairro Alvarenga

Em vistoria ao local informamos tratar-se de 01 árvore da espécie Pata de vaca (*Bauhinia variegata*), medindo 7,00 metros de altura DAP 0,30 metros, estado fitossanitário regular, porém suas raízes estão danificando passeio público em grandes proporções, prejudicando acesso e circulação de pedestres. Portanto somos favoráveis a substituição.

Autorizamos a substituição
