PREFEITURA DO MUNICÍPIO DE SÃO BERNARDO DO CAMPO
SECRETARIA DE SERVIÇO URBANOS
DEPARTAMENTO DE PARQUES E JARDINS – SU.302

Nº. Documento: PASB 40635/2012-35

Local do evento: Rua Itapeva, 454 – Bairro Baeta Neves

Laudo Técnico:

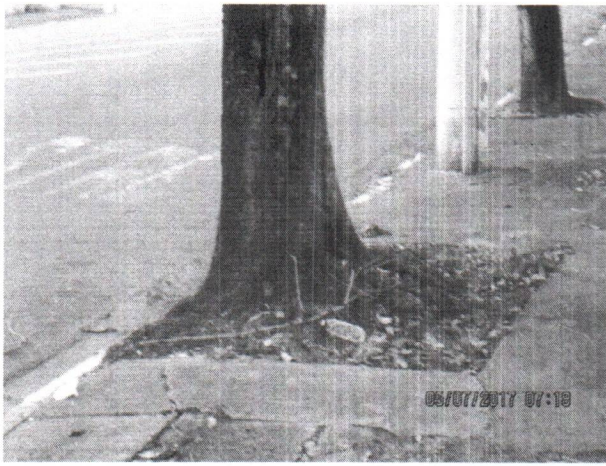
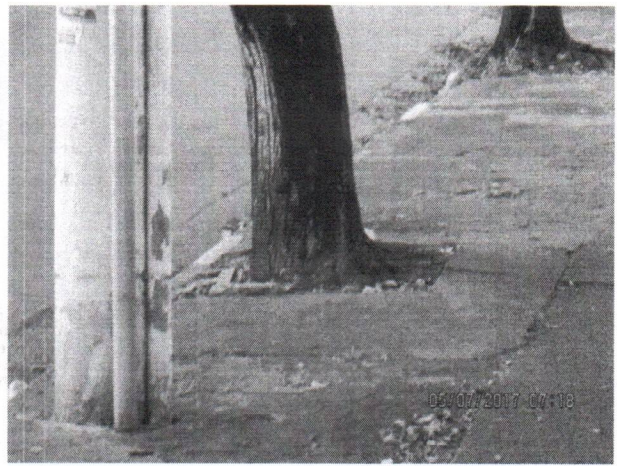
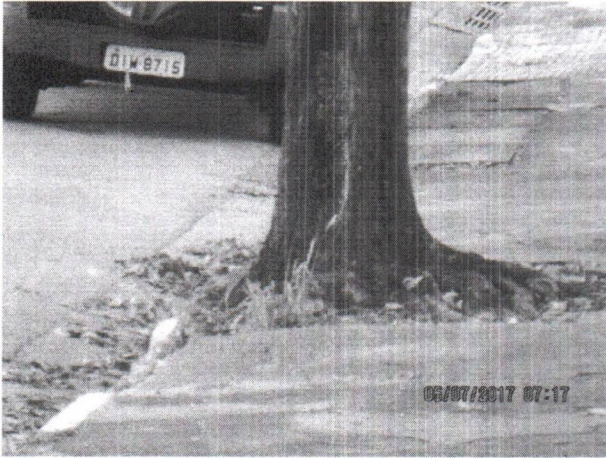
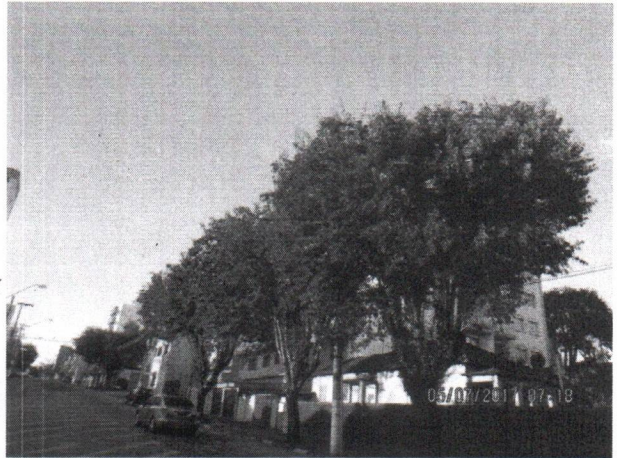
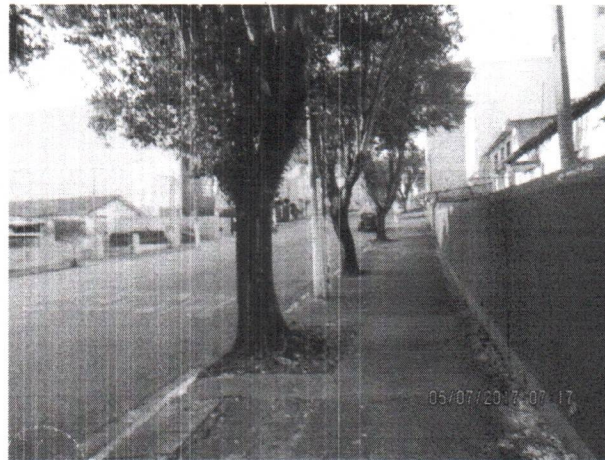
Fotos 1 a 5 – Rua Itapeva, 454 – Baeta Neves – Subst. – PASB 40635

Em vistoria ao local informamos tratar-se de 03 árvores da espécie Alfeneiro do Japão (*Ligustrum Lucidum*), medindo 8,00m de alt. X DAP 0,45, estado fitossanitário regular com raízes danificando o passeio em grandes proporções.

() Grau Grave EM () Perecidas () Risco de queda () Entrada de garagem (01 árvore)

(X) Grau Grave: () Com grandes lesões (X) Raízes danificando passeio em G.P. (02 árvores)

Autorizamos a substituição
