Vistoria técnica 19/11/2024

Documento: SB.081312/2024-93

Local do evento: Rua Joaquim Osório Duque Estrada, 140 – Bairro Rudge Ramos

Laudo Técnico:

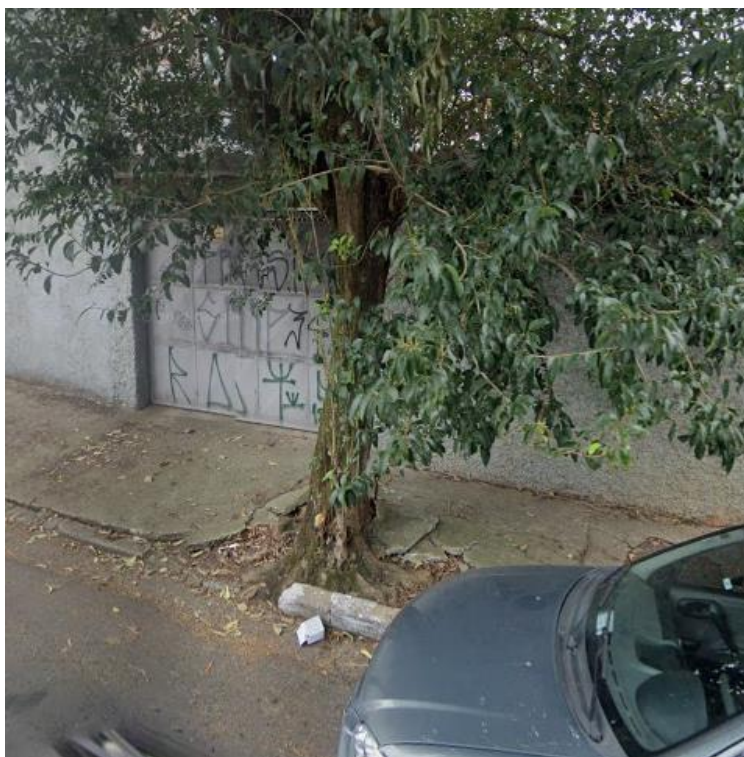
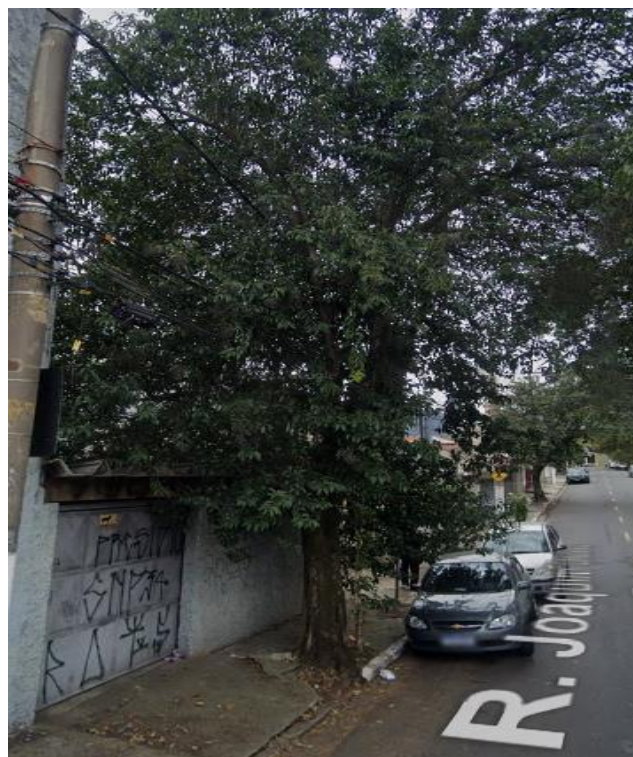
RELATÓRIO FOTOGRÁFICO

Em vistoria ao local informamos tratar-se de 01 árvore da espécie Alfeneiro-do-Japão (*Ligustrum Lucidum*) medindo 10,0m X DAP 0,4m, estado fitossanitário comprometido por agentes entomológicos, com raízes expostas danificando o passeio público gravemente. Portanto somos favoráveis à substituição do espécime.

(X) Grau Grave EM (X) Danificando passeio

Autorizado: Substituição
