PREFEITURA DO MUNICÍPIO DE SÃO BERNARDO DO CAMPO  
SECRETARIA DE SERVIÇO URBANOS

Nº. Documento:- VCSBC -12090.

Local do evento:-*Rua Ernesto Augusto Cleto, 455 com Roberto Parisi – Bairro Rudge Ramos.*

**Laudo Técnico:**

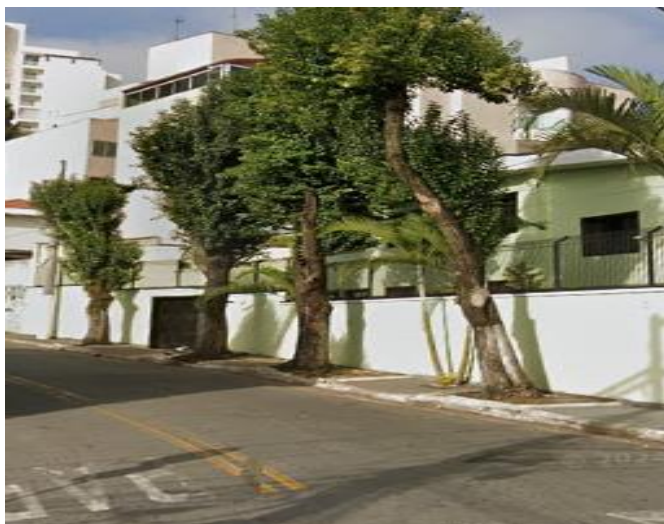
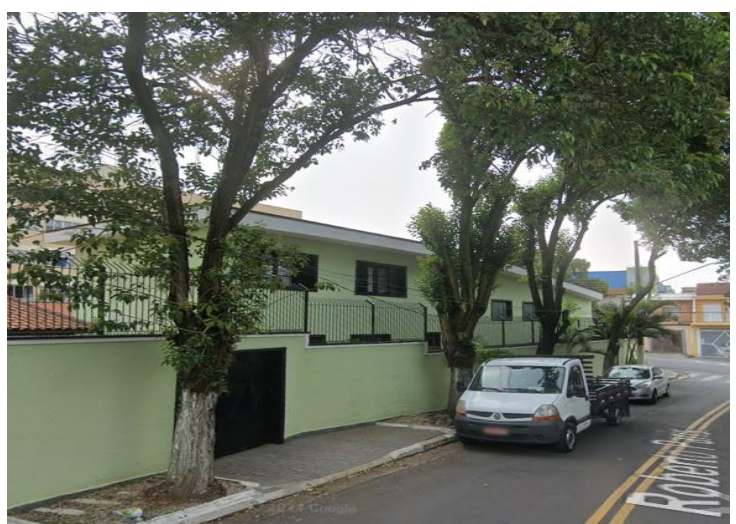
Em vistoria ao local informamos tratar-se de 04 árvores da espécie Alfeneiro do Japão (*Ligustrum Japonicum*), medindo 7,00m de alt. X DAP 0,40 m, estado fitossanitário comprometido e com raízes danificando o passeio, causando rachaduras no muro e impedindo escoamento de águas pluviais devido o desnível das sargetas provocado pelas raízes. Portanto somos favoráveis a **substituição** de 02 (dois) espécimes.

Obs:-**Risco Iminente de queda.**

**Estado Fitossanitário:- (Comprometido)**

**Autorizamos as Substituição**
