Vistoria técnica 05/11/2024

Documento: MO.003089/2024-11

Local do evento: Rua Armando Ítalo Setti, 460 – 1º distrito da polícia civil – **Bairro Centro**

Laudo Técnico:

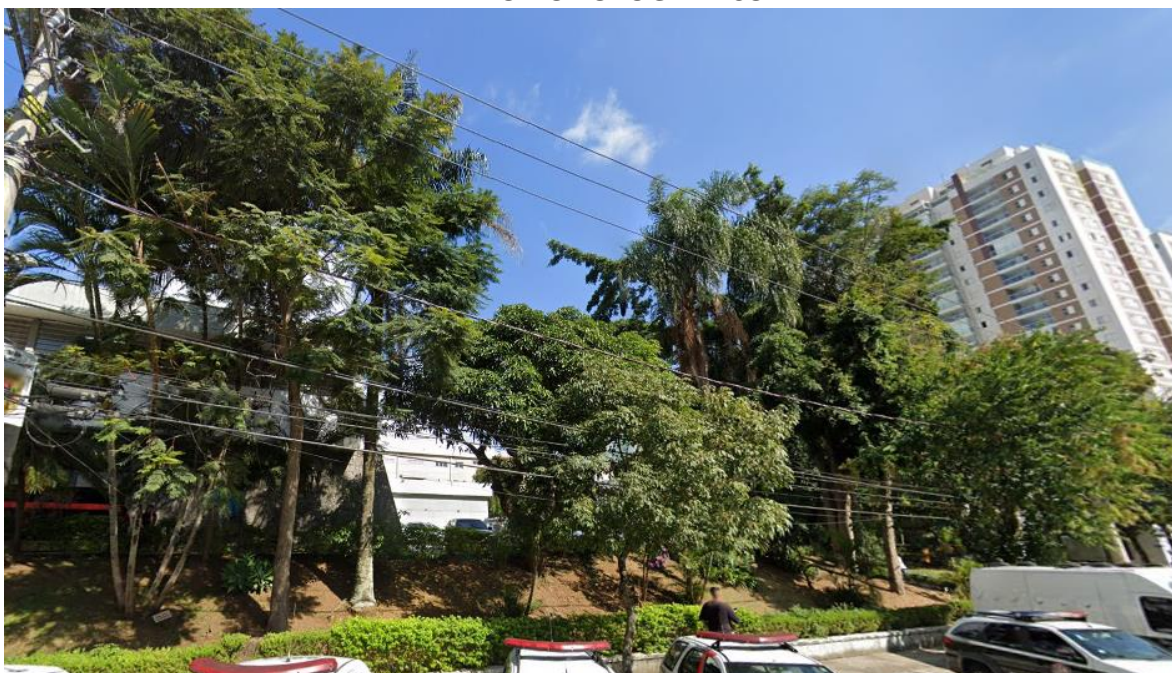
RELATÓRIO FOTOGRÁFICO

Em vistoria ao local informamos tratar-se de 02 árvores da espécie Alfeneiro-do-Japão (*Ligustrum Lucidum*) medindo 8,0m X DAP 0,6m e 1 toco de um alfeneiro-do-japão (*Ligustrum Lucidum*) medidndo 2,5m X DAP 0,3m, estado fitossanitário comprometido por agentes entomológicos, com raízes expostas danificando o passeio público. Portanto somos favoráveis á remoção dos espécimes e poda dos restantes.

(X) Grau Grave EM (X) Danificando passeio

Autorizado: Remoção
