Vistoria técnica 11/12/2024

Documento: MO.015147/2024-11

Local do evento: Avenida Senador Ricardo Batista, 251 – **Bairro** Assunção

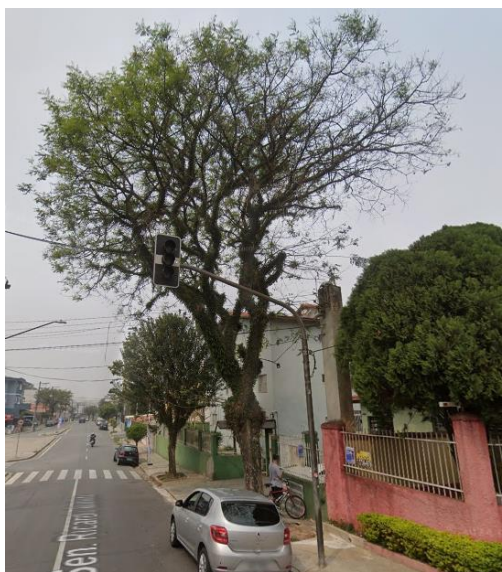
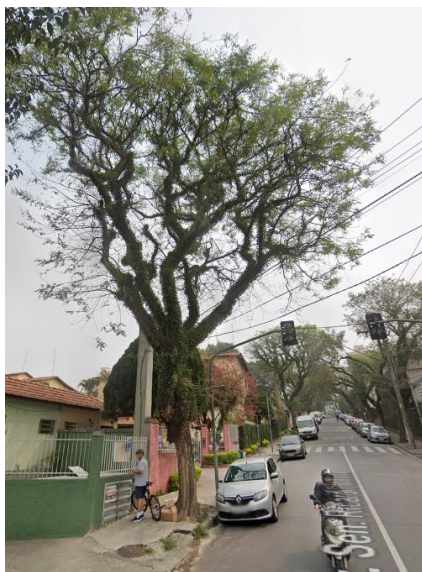
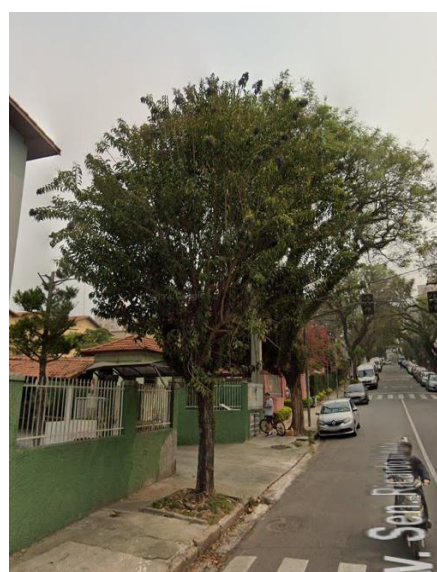
RELATÓRIO FOTOGRÁFICO

Em vistoria ao local informamos tratar-se de 02 árvores, sendo 01 da espécie Alfeneiro-do-Japão (*Ligustrum Lucidum*) medindo 7,0m X DAP 0,4m e 01 da espécie Tipuana (*Tipuana Tipu*) medindo 10,0m X DAP 0,55m, estado fitossanitário regular, com raízes danificando o passeio gravemente e alto grau de inclinação, ocasionando em risco de queda. Portanto somos favoráveis à Substituição dos espécimes.

(X) Grau Grave EM (X) Danificando passeio

(X) Risco de queda

Autorizado: Substituição
