Vistoria técnica: 29/05/2023

Documento:- MO. 024733/202344-58 – Interessado: “SCPD”

Local do evento:- Rua Arafura, 91 – Jardim do Mar - Bairro Centro

Laudo Técnico:

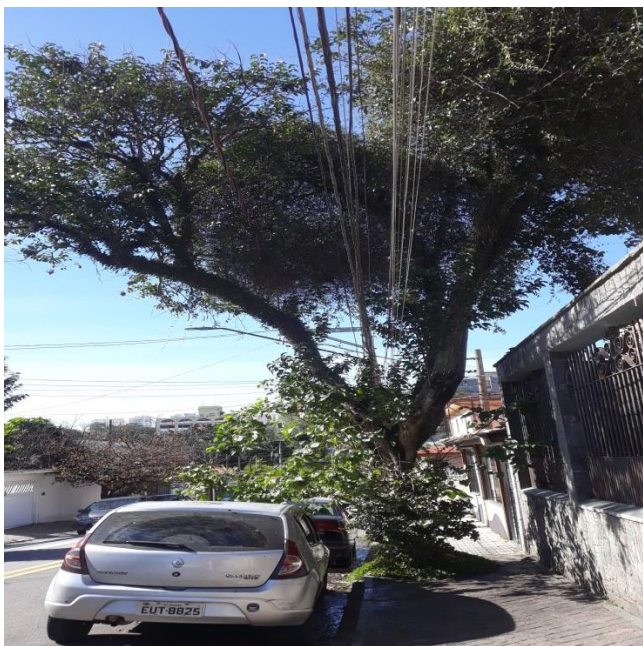
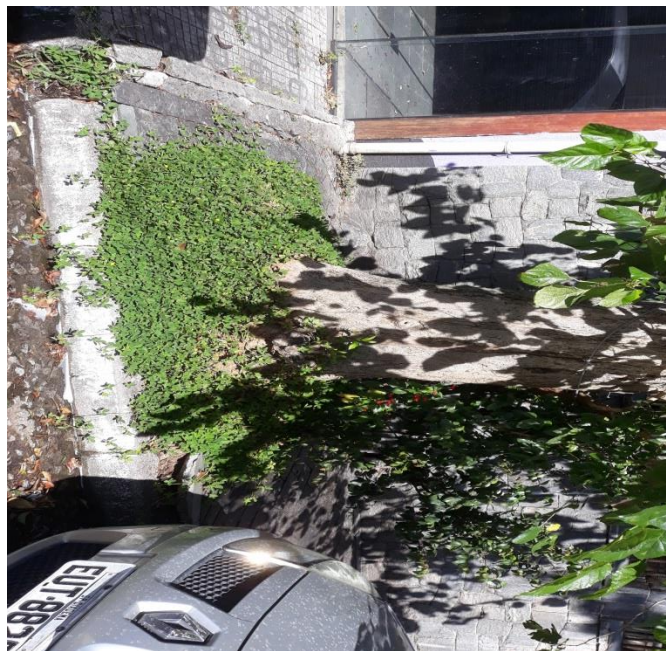
RELATÓRIO FOTOGRÁFICO

Em vistoria ao local informamos tratar-se de 01 árvore da espécie alfeneiro do japonês, (*Ligustrum japonicum*), medindo 8,50 m, X CAP 0,90 m, estado fitossanitário comprometido, porém com raízes danificando o passeio, dificultando a acessibilidade dos usuários e alto grau de inclinação, oferecendo risco de queda. Portanto somos favoráveis a substituição do espécime.

(X) Grau Grave EM - (x) Risco de queda - (x) Outros:- LM . 4661 –art. 60 .

Rede elétrica:- (x) Sim () Não <> Passeio ► () < que 1,60 m (X) > que 1,60 m

Oficiar a Enel para rebaixar a copa da árvore em questão

Autorizado: substituição
