Vistoria técnica 16/01/2025

Documento: MO.033230/2024-77

Local do evento: Rua Jundiá, 36 – Bairro Baeta Neves

Laudo Técnico:

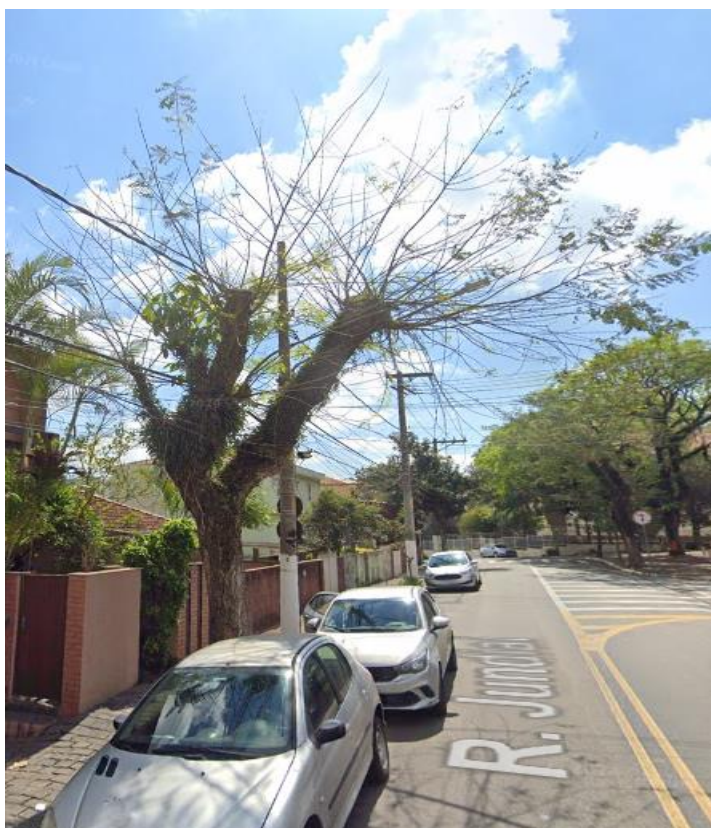
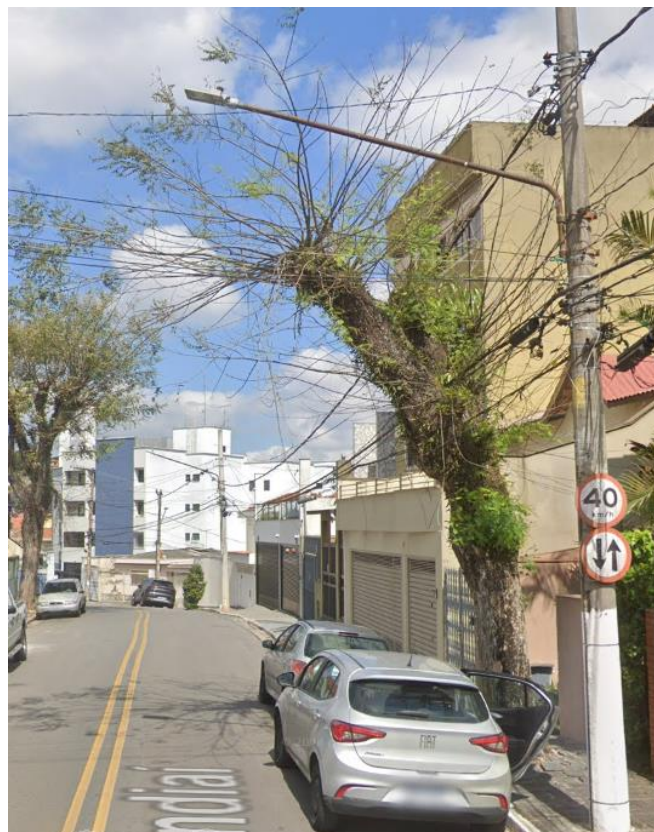
RELATÓRIO FOTOGRÁFICO

Em vistoria ao local informamos tratar-se de 01 árvore da espécie Tipuana (Tipuana Tipu) medindo 6,0m X DAP 0,6m, com estado fitossanitário comprometido por agentes entomológicos, com raízes expostas danificando o passeio público gravemente e com galhos altos interferindo na fiação elétrica. Portanto somos favoráveis á substituição do espécime.

(X) Grau Grave EM (X) Danificando passeio

(X) Risco de queda

Rede elétrica : (X) Sim () Não - Passeio ► () < que 1,60 m (X) > que 1,60 m

Autorizado: Substituição
