Vistoria técnica 16/01/2025

Documento: MO.047335/2024-44

Local do evento: Rua Itapuí, 55 – Bairro Baeta Neves

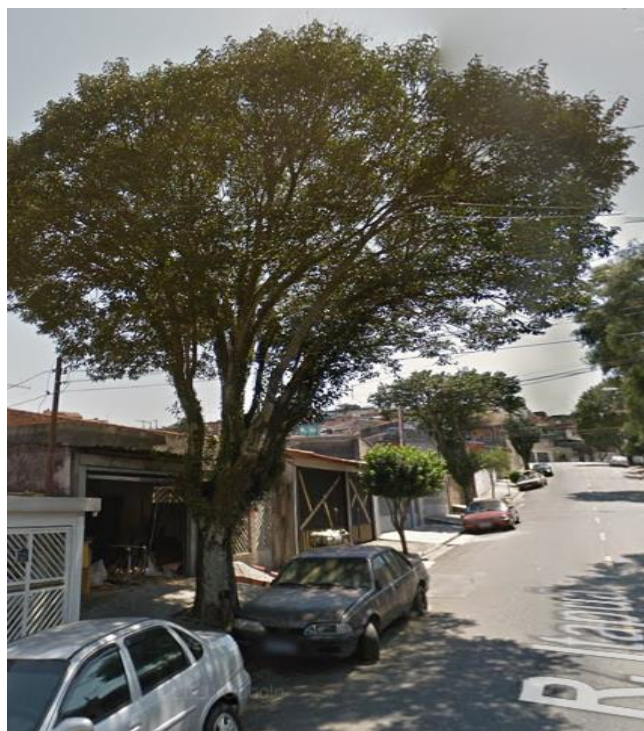
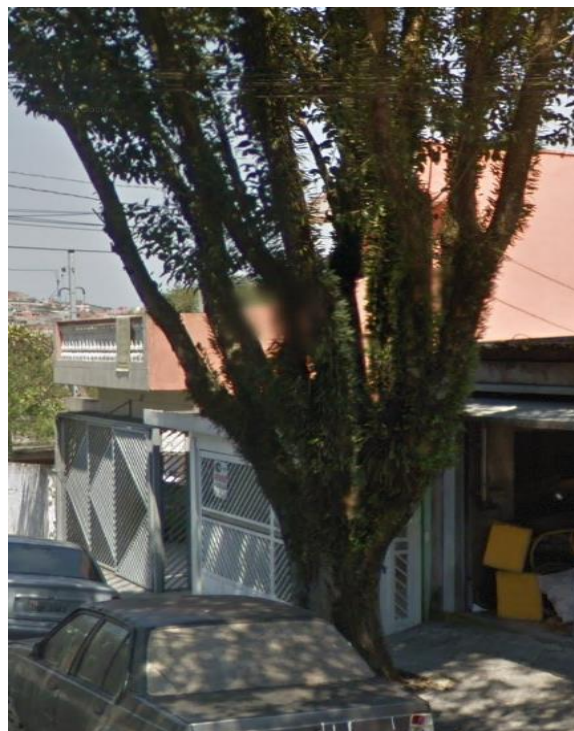
RELATÓRIO FOTOGRÁFICO

Em vistoria ao local informamos tratar-se de 01 árvore da espécie Alfeneiro-do-Japão (*Ligustrum Lucidum*) medindo 10,0m X DAP 0,7m, com estado fitossanitário comprometido por agentes entomológicos, com raízes expostas danificando o passeio público gravemente. Portanto somos favoráveis à substituição do espécime.

(X) Grau Grave EM (X) Danificando passeio

Autorizado: Substituição
