Vistoria técnica 06/11/2024

Documento: MO.047624/2024-00

Local do evento: Rua Maria Cardoso da Costa, 446 – **Bairro Alves Dias**

Laudo Técnico:

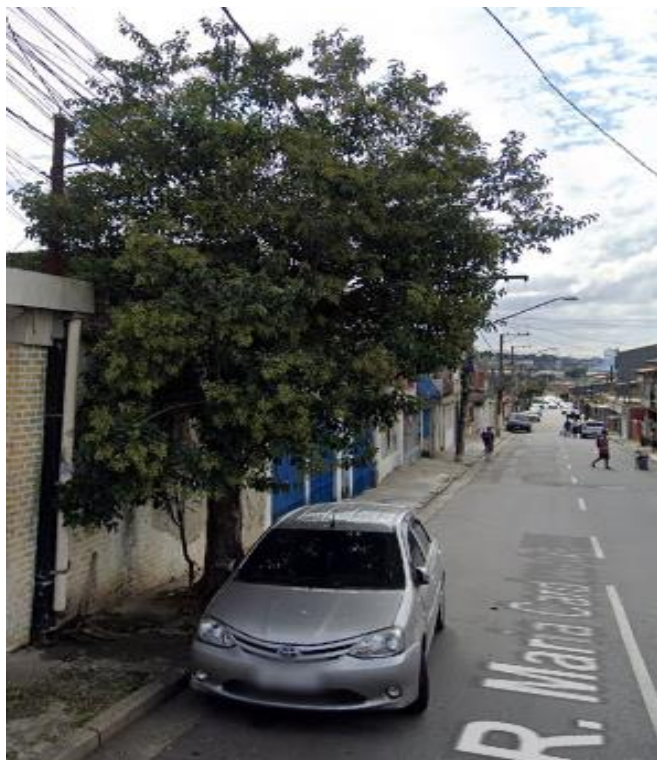
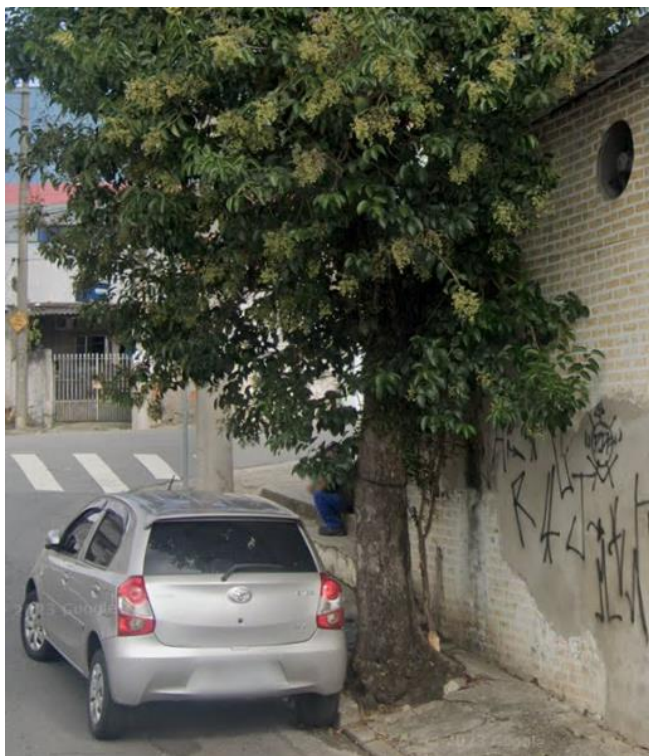
RELATÓRIO FOTOGRÁFICO

Em vistoria ao local informamos tratar-se de 01 árvore da espécie Alfeneiro-do-Japão (*Ligustrum Lucidum*) medindo 7,0m X DAP 0,4m, estado fitossanitário regular, porém com raízes expostas danificando o passeio público gravemente e galhos próximos á fiação elétrica. Portanto somos favoráveis á substituição do espécime.

(X) Grau Grave EM (X) Danificando passeio

(X) Risco de queda

Rede elétrica : (X) Sim () Não - Passeio ► () < que 1,60 m (X) > que 1,60 m

Autorizado: Substituição
