Vistoria técnica 14/11/2024

Documento: MO.048555/2024-44

Local do evento: Rua Perimetral, 31 – com Avenida São Jorge – **Bairro Alvarenga**

Laudo Técnico:

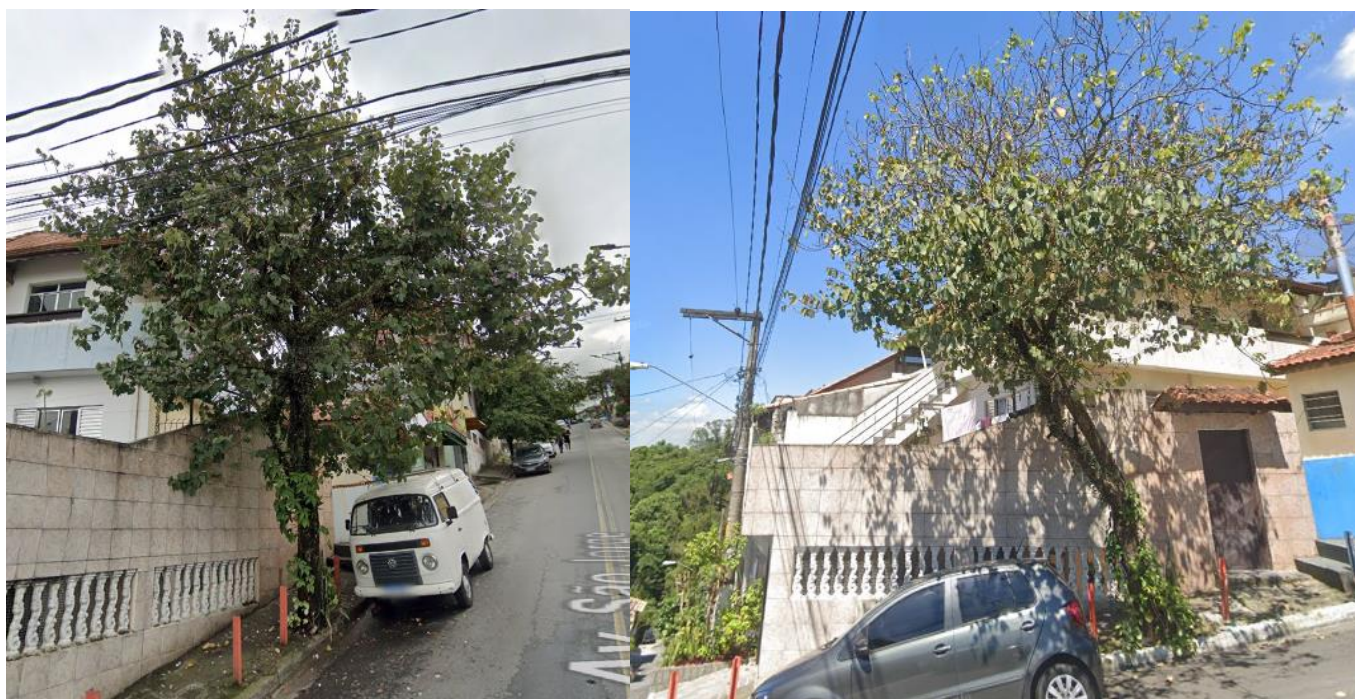
RELATÓRIO FOTOGRÁFICO

Em vistoria ao local informamos tratar-se de 01 árvore da espécie Pata de Vaca (*Bauhinia Forticata*) medindo 5,0m X DAP 0,3m, estado fitossanitário comprometido por agentes entomológicos, com raízes expostas danificando o passeio público gravemente e alto grau de inclinação, ocasionando risco de queda. Portanto somos favoráveis á remoção do espécime.

(X) Grau Grave EM (X) Danificando passeio

(X) Risco de queda

Autorizado: Remoção
