Vistoria técnica 09/12/2024

Documento: MO.053466/2024-55

Local do evento: Rua João Versolato, 60 – **Bairro Baeta Neves**

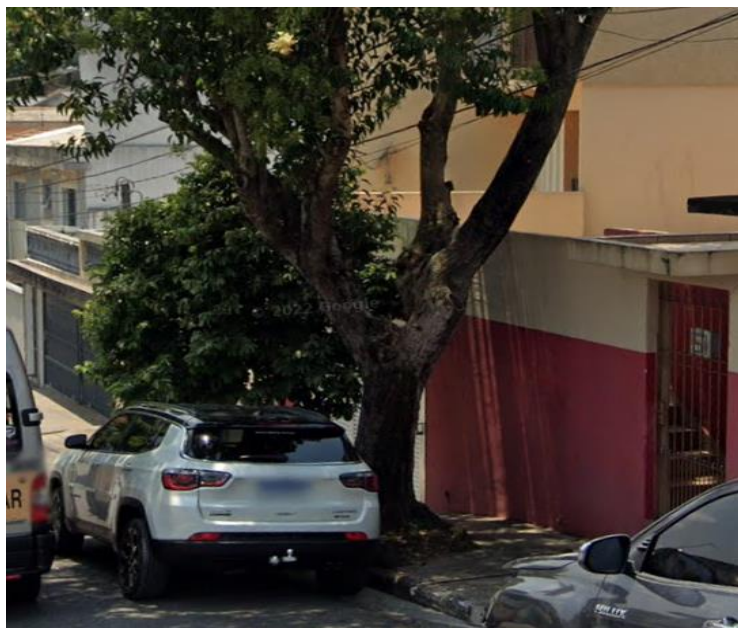
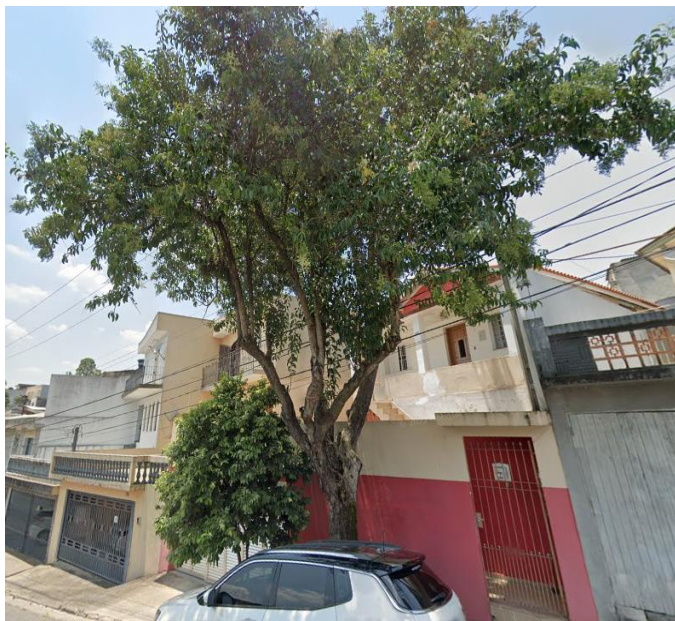
RELATÓRIO FOTOGRÁFICO

Em vistoria ao local informamos tratar-se de 01 árvore da espécie Alfeneiro-do-Japão (*Ligustrum Lucidum*) medindo 10,0m X DAP 0,4m, estado fitossanitário regular, com raízes expostas danificando o passeio público gravemente e galhos altos interferindo na fiação elétrica. Portanto somos favoráveis á substituição do espécime.

(X) Grau Grave EM (X) Danificando passeio

Rede elétrica : (X) Sim () Não - Passeio ► () < que 1,60 m (X) > que 1,60 m

Autorizado: Substituição
